土木・屋外空間における木製材料の利用に関する技術資料：付録

国立研究開発法人土木研究所 寒地土木研究所
地域景観チーム

付録 A :

木製部材の経年と腐朽劣化の関係に関する調査結果

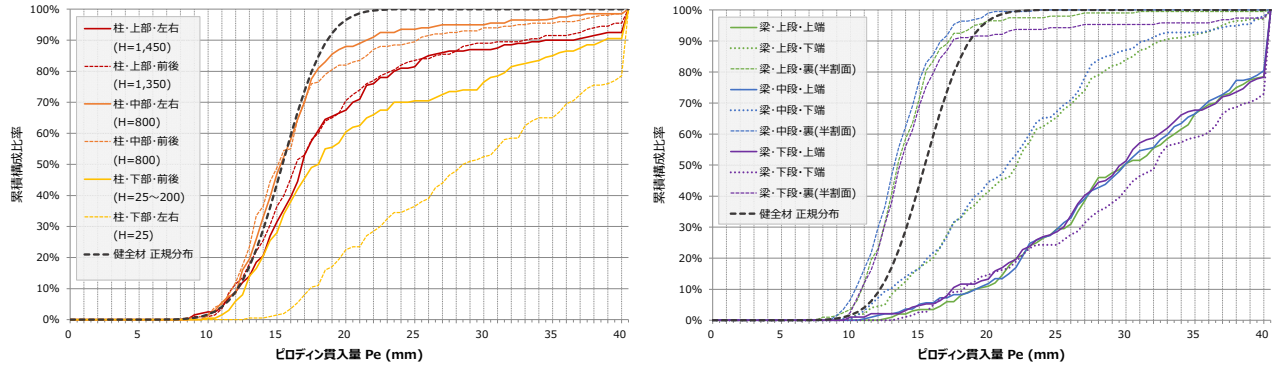
A-9 図 ロット#2 (H12 設置、調査時 16 年経過) に関する計測結果 (左: 柱部材、右: 梁部材)

ロット#2 (図 A-9) の計測結果は、図 A-7 の健全材のピロディン計測値分布とは明らかに違う傾向となっている。ピロディン計測値が 20 を大きく超えるものが多数にのぼり、分布形状も左右対称の正規分布形状とはなっていない。

図 A-9 左の支柱に関する計測結果からは、ピロディン計測値は最も地際に近い柱下部の左右で最も大きい傾向にあり、次いで柱下部の前後、柱上部、柱中部という順になっている。柱の地際部および下部について

は、地面からの水分や風通しのよい上部と比較すると湿潤になりがちな環境といったことが影響していると考えられる。柱の上部と中部を比較したときに、上部のほうが成績が悪いのは、天端小口面からの雨がかりの影響と考えられる。

図 A-9(右)の梁に関する計測結果からは、ピロディン計測値の分布傾向が、各梁部材の上端側か下端側か半割面かできれいに 3 分されており、ピロディン計測値が最も大きい傾向にある各梁の上端側、健全材の正規分布に近い傾向の半割面、中庸の下端側、という結果である。ただし、梁の下段に関してのみ、梁の下端側も他の材の上端側と同等のピロディン計測値の分布を示している。

梁の上端側の成績が悪いのは、部材表面への雨がかりと、それら雨水が、部材の表面に乾燥によって生じる干割れを通じて、部材内部に滞留することが影響していると考えられる。結果としては、地面に直接接している柱の地際の結果よりも悪い傾向にあるが、他のロットの計測結果も総合して勘案すると、ロット#2の剥皮丸太という材の加工形状が影響している可能性がある。梁の下端側については、これらの雨水の滞留の影響はほとんどないものと考えられるが、健全材の正規分布のラインに残ったものがほとんどみられない結果となっているのは、梁上端側で生じた腐朽が下端側にまで影響を及ぼしはじめているからであろう。梁下段のみ梁の下端も、他の梁上端側と同等の結果となっているのは、地際近くゆえの湿潤環境の影響と考えられる。

また梁の半割面について、計測結果が他の部位と比較して抜きんでて良く、健全材の正規分布よりも Pe 値で 1~2mm 程度全体的に計測結果が良い傾向にあるのは、これらの計測部位が 100%木材の心材部分にあたる（他の計測部位は、木材の心材部分よりも柔らかい傾向にある辺材部分である場合がある）ことが影響していると考えられる。心材部分は、辺材部分よりも腐朽劣化に強いともされている。

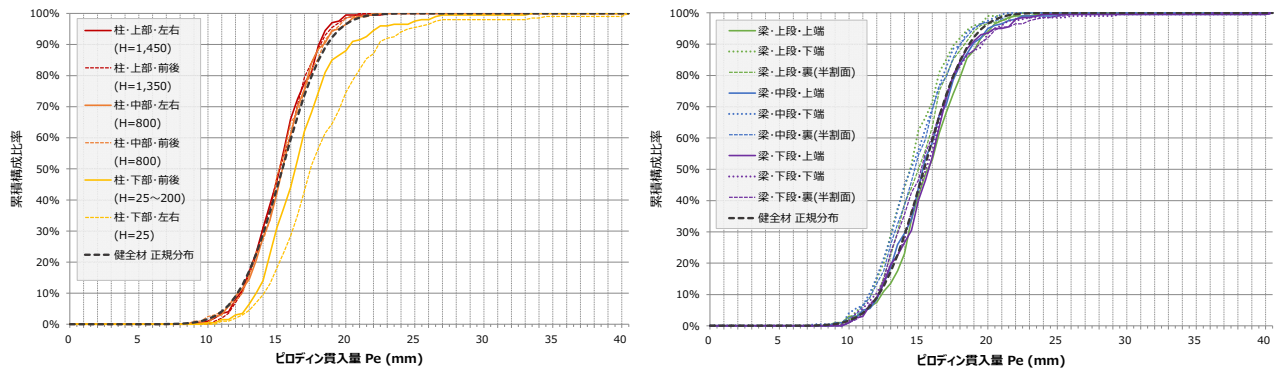
図 A-10 ロット#6 (H16 設置、調査時 12 年経過) に関する計測結果 (左: 柱部材、右: 梁部材)

ロット#6（図 A-10）に関しては、多くの測定値がピロディン貫入量 Pe が 10~20mm の範囲に収まっており、図 A-7 の健全材の計測値分布と非常に良く似ている。したがって、構造物全体としても、設置初期同等に健全な状況を保っていると考えられる。ただし、図 A-10(左)に黄色で示した柱下部のグラフでは、計測値 Pe が 20 を超えるものが 1~2 割にのぼっている。

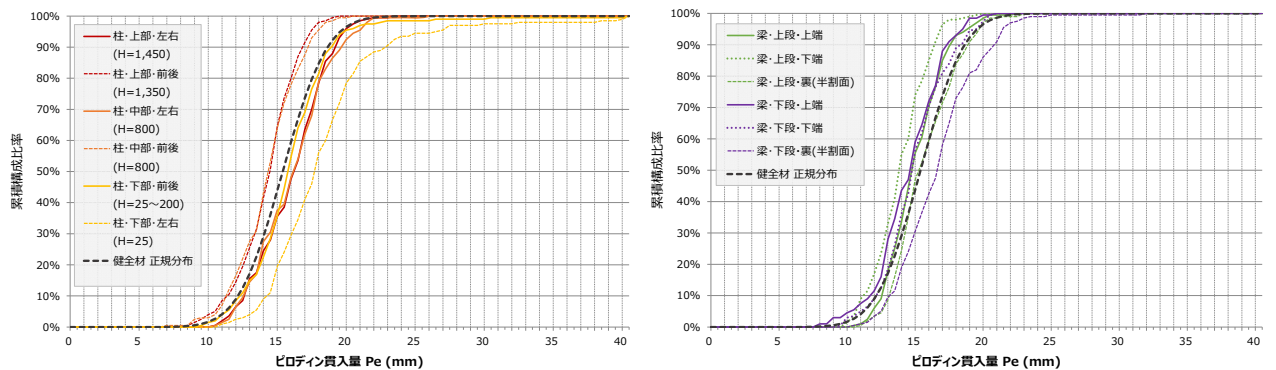
図 A-11 ロット#9 (H19 設置、調査時 9 年経過) に関する計測結果 (左: 柱部材、右: 梁部材)

ロット#9（図 A-11）においては、多くの計測部位で、健全材の正規分布と同等か、それよりも成績が良いくらいの傾向にある。ただし、柱地際部（柱下部/左右）では、ピロディン計測値分布の左右対称形状が崩れ、ピロディン計測値が 40 近くになる計測点もあることから、いくらかの材では腐朽劣化が生じていることがみてとれる。

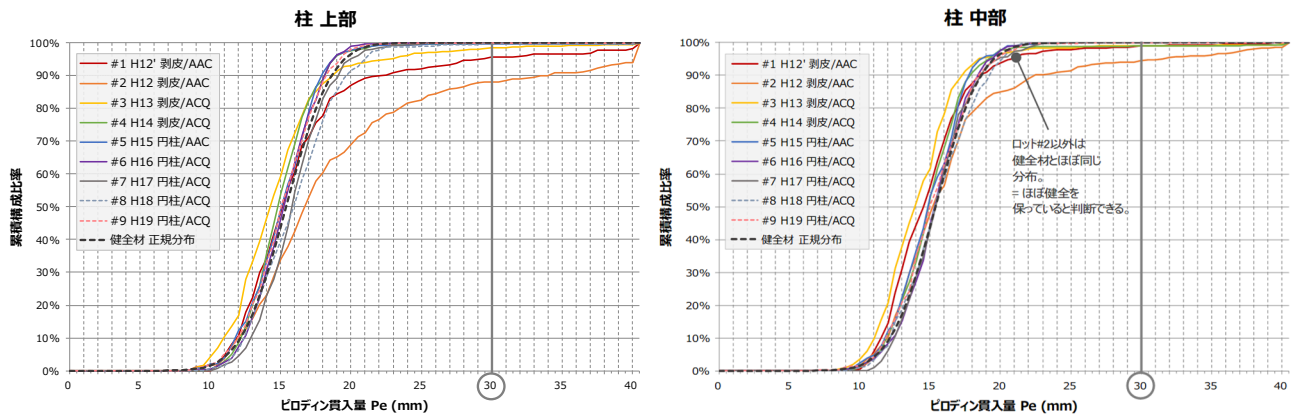
図 A-12 柱上部および柱中部

柱上部 (図 A-12 左) ではロット#1～3、柱中部 (図 A-12 右) ではロット#2 を除き、ほぼ腐朽劣化の傾向はみられない。健全材と同様のピロディン計測値の分布を保っている。

また、これらのグラフ (図 A-12、13) からは、腐朽劣化の目安とされる $Pe=30$ を超える計測点が 10% 程度までの段階であれば、残りの多くの計測点 (累積で 80%程度まで) では健全材と同様の計測値分布を保っていることが見て取れる (図 A-12 左: 柱上部のロット#1、図 A-13 左: 柱下部のロット#4 や#5 など)。

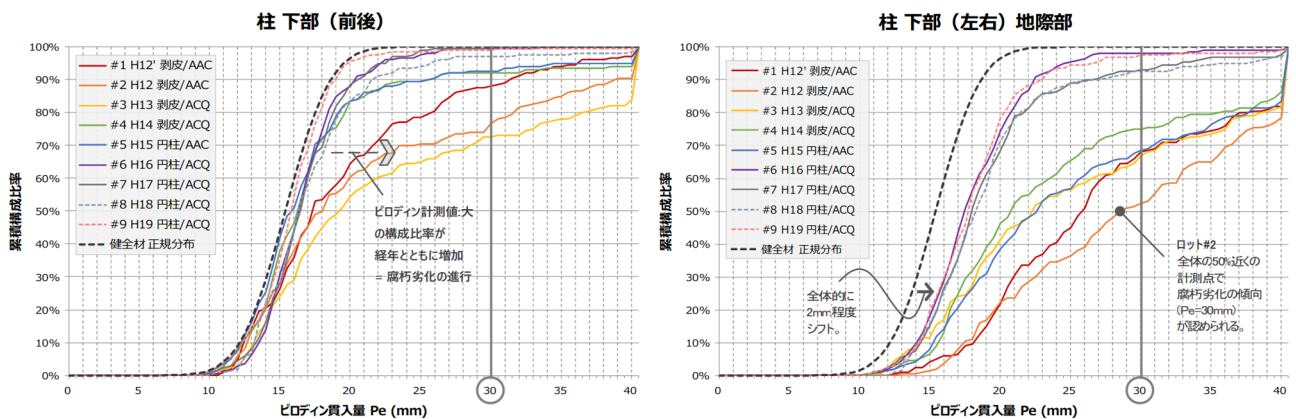
図 A-13 柱下部および柱地際部

柱地際部 (左右/H=25、図 A-13 右) では、ロット#1～5 で腐朽劣化が著しく、カラマツ材における腐朽劣化の目安とされるピロディン貫入量 $Pe=30$ を基準として考えれば、おおよそ 3 割以上の計測点でこれを超えている。ロット#6～9 では、これらほど腐朽劣化の傾向は著しくないが、数%～10%程度の計測点で $Pe=30\text{mm}$ を超えている。

柱下部 (前後/H=25～200、図 A-13 左) では、柱地際部ほど顕著ではないが、ロット#1～3 で腐朽劣化の傾向が強く、ロット#4～5 もそれに続く。一方で、ロット#6～9 では腐朽劣化の傾向を示す計測点は多くない。

その後、経年と腐朽劣化が進行し、 $Pe=30$ を超える計測点が 3 割近くになる段階になると、グラフ全体が大きく右下方向に崩れ、多くの計測点で、健全材の計測値分布から逸脱した計測値を示すようになってきている。例えば、図 A-13 左：柱下部のロット#1～3 では、健全材同様の分布ラインに残っている計測点は 3 割程度にすぎない。

一方で、図 A-13 右：柱地際部のロット#6～9 では、グラフ全体が健全材の分布ラインから右方向にシフトしている様子が見て取れる。健全材同等の分布ラインにある計測点は一切ない。これは前述の腐朽劣化の進行に伴うとみられるピロディン計測値の分布形状の変化の傾向とは大きく異なる。ピロディン貫入量 Pe でいえば 2mm 程度であるが、これは含水率の影響の可能性がある。木材は含水率が高くなると材がふやけ、硬度や強度が低下する傾向にあるが、これはそれを反映したものと推察される。したがってこのようなピロディン計測値の分布全体のシフトは、腐朽劣化の発生の増大とは直接の関係がない現象と考えることができるが、一方で、含水率の高さ、湿潤な環境は、腐朽劣化の進行の要因のひとつであることから、耐朽性上問題のある状況ではある。

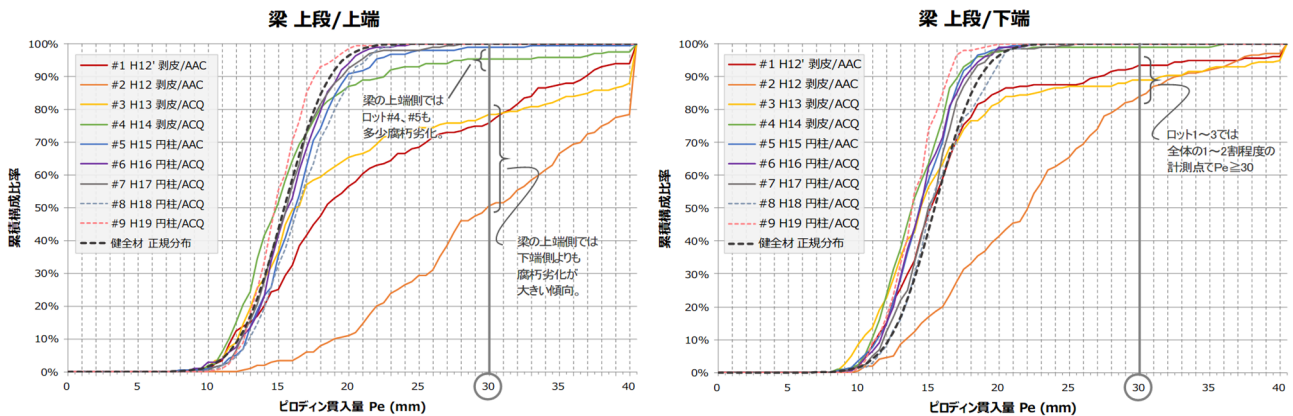
図 A-14 梁上段

このうち梁上段 (図 A-14) では、梁下端側 (同図右) よりも上端側 (同図左) のほうが計測結果が悪い

傾向にあり、上端面側の雨がかりの影響がうかがえる。

ロットごとにみても、梁上段/上端ではロット#1～4、梁上段/下端ではロット#1～3 を除いては腐朽劣化がほとんどみられない。一方、梁下段ではロット#1～3 に加え、ロット#4、5、7 でもいくらかの腐朽劣化の傾向がみられる。

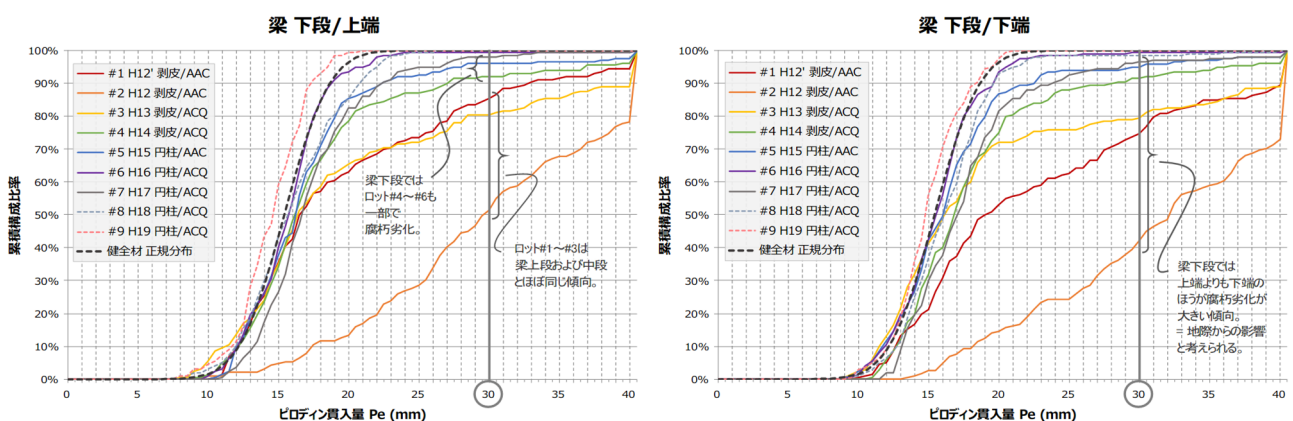
図 A-15 梁下段

一方、梁下段（図 A-15）では、上端側と下端側であまり差が見られず、全体的には梁上段/上端と同等よりやや悪いくらいの調査結果となっている。このことから梁下段では、梁上段と異なり、雨がかりの影響よりも地際からの影響のほうが強く、部材の腐朽劣化に影響していると考えられる。

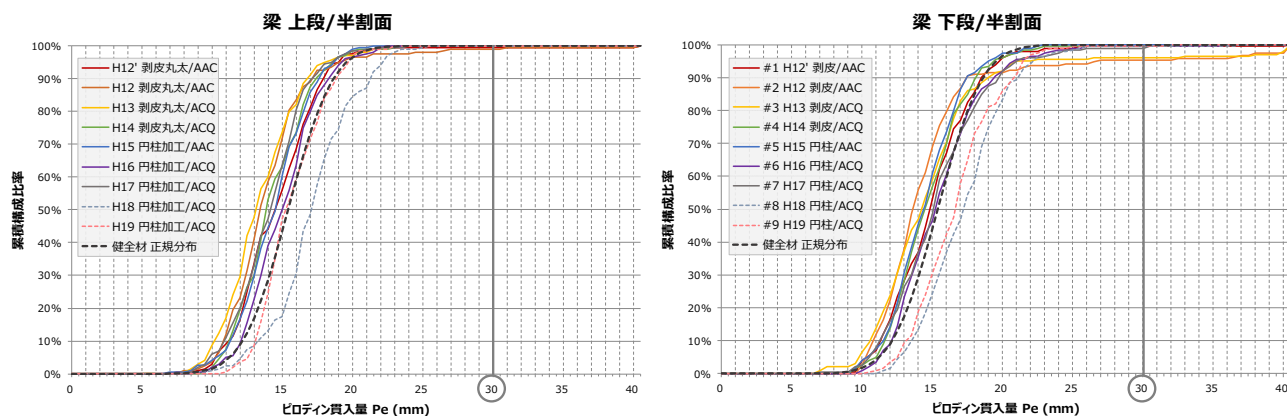
図 A-16 梁半剖面

これらの計測点は、図 A-6 に示したとおり、地面に垂直な面にあり、部材表面における雨水の滞留が発生しない。また、木材の心材にあたる部位であり、もともと辺材に比べて硬く腐朽劣化にも強い部位にあたる。

これらの影響もあってか、多くのロットで、図 A-7 の健全材のピロディン計測値の分布よりも、ピロディン計測値が小さい傾向にある（ピロディン貫入量 Pe にして 1～2mm 程度、全体的に分布が左にシフト）。ただし、梁下段のロット#2 および#3 では、5%ほどの材で Pe=30 超えとなっているほか、ロット#8 および#9 では、全体的にピロディン計測値が大きい方向にシフトしている。

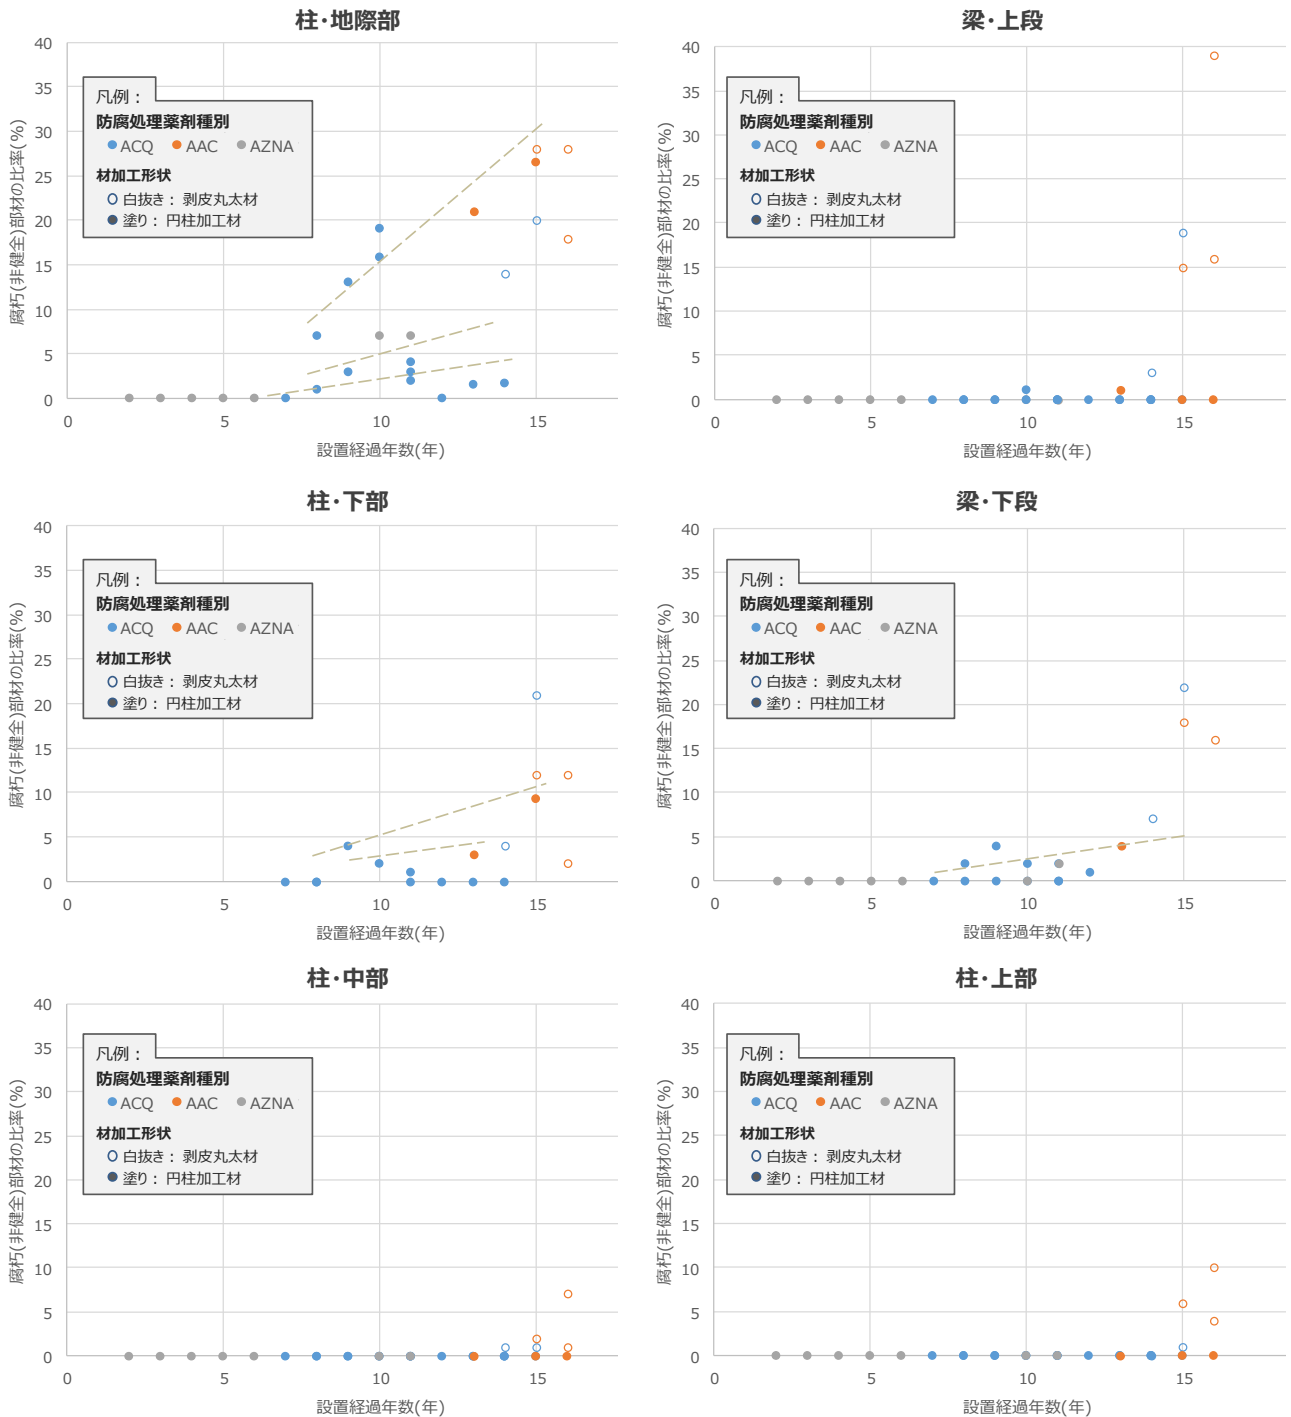
図 A-18 経年と腐朽劣化と判定された部材の比率

図 A-18 からは、白抜きで表される剥皮丸太材で腐朽劣化の傾向が著しいほか、部位ごとの腐朽劣化傾向の大きな違いも読み取れる。ただし剥皮丸太材（図中の白抜きプロット）を除くと、腐朽劣化と判定される個体数は多くの部位で数%以下であり、これを超えるのは、柱地際部と柱下部だけである。

また、柱地際部で顕著であるが、同一仕様・同一経過年数であっても腐朽部材の発生比率に倍以上の差があるケースや、経過年数が古いものよりも若いもので腐朽部材の発生比率が高くなる逆転の結果も少なからず確認される。調査対象の工作物の設置環境の違いや、納入当初の微妙な仕様の違いなどが影響している可能性があるが、本調査の範囲では特定できていない。

これらから、各部材における腐朽劣化の発生率の傾向は、大きく 4 つに分類できる。1 つめは、剥皮丸太材を除きほとんど腐朽劣化の発生がみられない「柱中部」および「柱上部」。次に、10～15 年で一部のロットにおいてわずかながら腐朽劣化がみられる「梁上段」。3 つめに、もっとも腐朽劣化が著しい「柱地際部」。柱地際部では、最も腐朽劣化著しい傾向にあるロットでは、10 年で 15～20%、15 年で 25～30%の材に腐朽劣化が生じている。最後に、それよりは腐朽劣化が穏やかではあるものの、少なからずの材に腐朽劣化が生じている「柱下部」および「梁下段」。これらは、地面からの高さが 20cm 程度までの範囲にある部材の部分であり、柱地際部同様に、地面からの湿気など、地際近くの湿潤な環境の影響を受けていると考えられる。腐朽劣化の発生率の程度としては、「柱地際部」の中庸程度～腐朽劣化が最も少ないグループと同程度である。

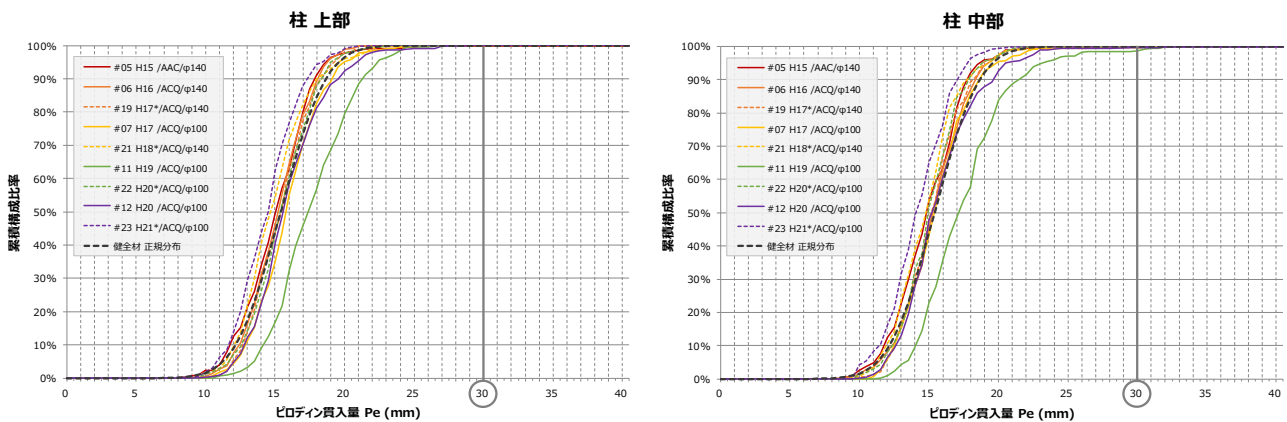
図 A-19 柱上部および柱中部

柱上部および中部（図 A-19）では、ほぼ腐朽劣化の傾向（ピロディン計測値の異常）はみられない一方、柱下部および地際部（図 A-20）では、3)において示した結果同様に、腐朽劣化の傾向がみられる。

なお、図に緑実線で示したロット#11 のみ、全体的にピロディン計測値が 2mm 前後大きい傾向にある。この傾向は図 A-20 の柱下部や地際部でより顕著になるが、計測値が 30 を大きく超えるような結果はそれほど多くなく、計測値の分布も左右対称の形状を比較的保っている。全体的にピロディン計測値が大きめの傾向にあるのは、このロット特有のようであるが、その要因等までは本調査の範囲では不明である。

ピロディン計測値の悪化は、きれいな経年順とはなっておらず、相対的に結果が悪いのは、黄点線のロット#21、紫実線のロット#12、前述の緑実線ロット#11 である。逆に経年のわりに結果が良いのは橙実線のロット#6 である。

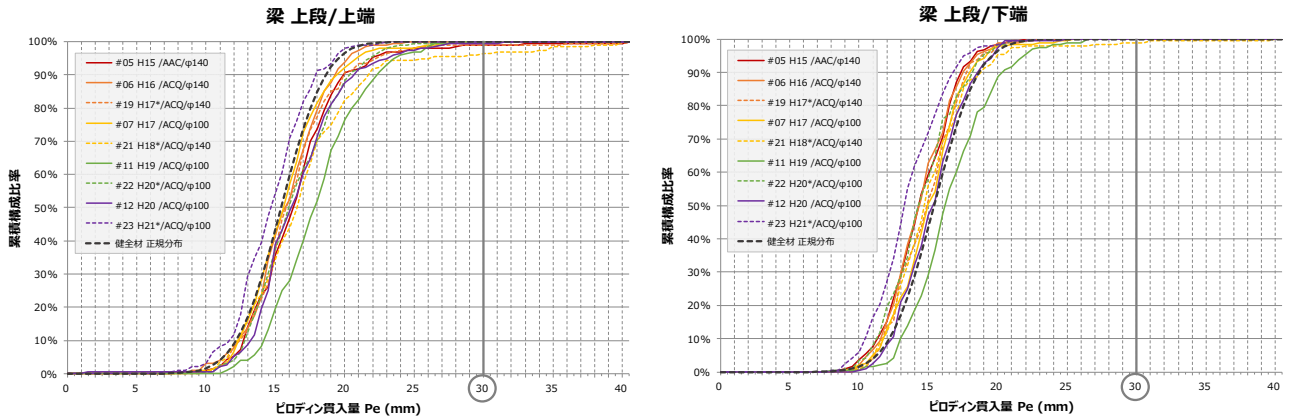
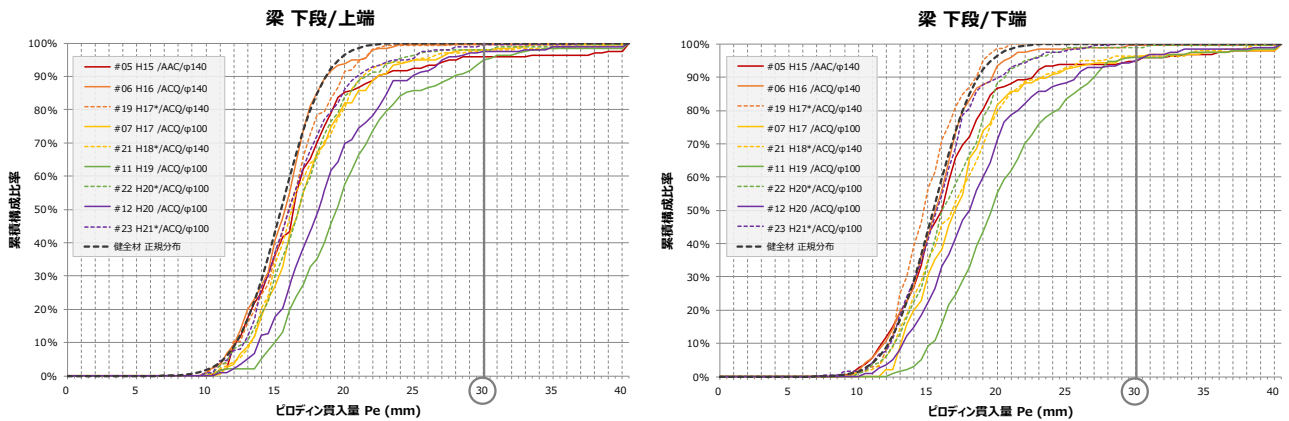
これまでに示した結果の傾向に比較して特筆すべきことは特にないが、やはり緑実線のロット#11 と紫実線のロット#12 が、ピロディン計測値が大きい傾向にある。

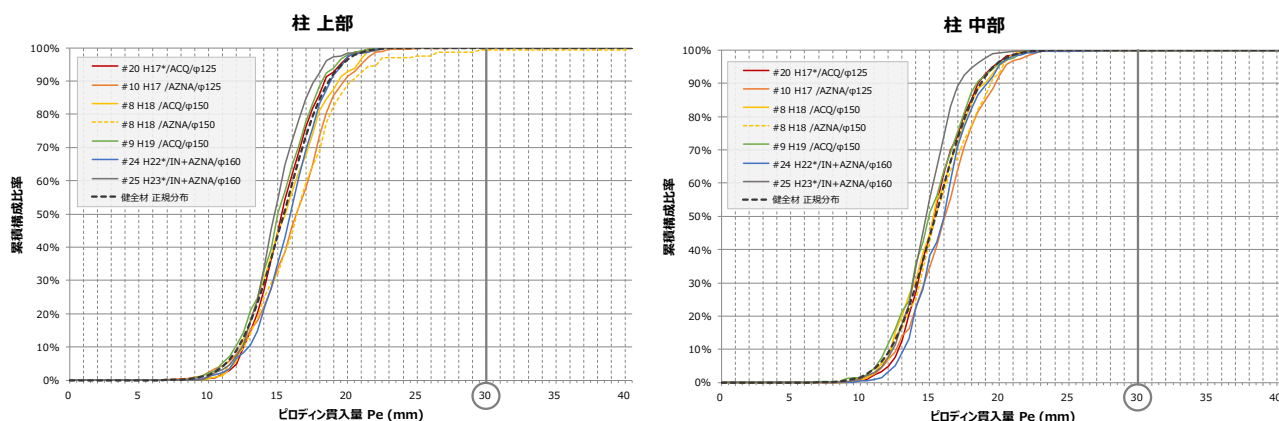
図 A-23 柱上部および柱中部

柱上部および柱中部（図 A-23）に関しては、傾向としては、構造タイプ A・B のもの（図 A-19）と同様であり、腐朽劣化の傾向（ピロディン計測値の異常、健全材正規分布からの逸脱）はほとんどみられない。

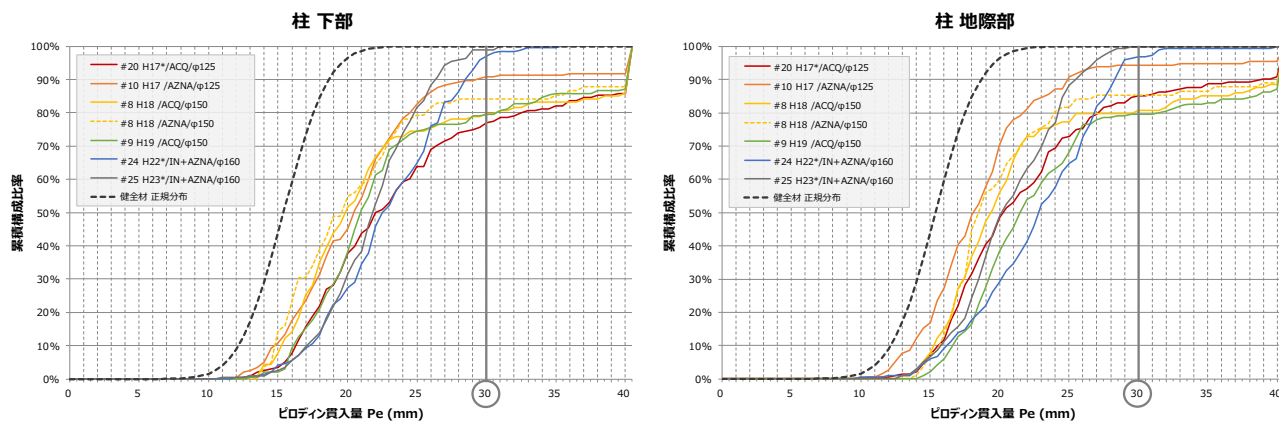
図 A-24 柱下部および柱地際部

柱下部（図 A-24 左）の結果が、構造タイプ A・B の結果（図 A-20 左）に比べて悪い傾向にあり、図 A-24 右の柱地際部の結果に類似しているのは、構造タイプ C における柱下部の計測位置（GL から 25～200mm の範囲で、他の部材との取り合いで計測不可能な箇所を除き、なるべく GL に近い位置）が、構造タイプ A・B の場合に比較して GL に近くなりがちであったことを反映していると考えられる。

なお、図 A-24 の柱下部および地際部で、ロット#24 および#25 のみ、計測値が 30mm を大きく超えるような計測結果がほとんどなく、計測値分布の左右対称形状も比較的保たれている。すなわち、腐朽劣化の傾向が他に比較して顕著に少ない傾向にあるように見受けられるが、これが前述のインサイジング処理の寄与か、単純に経年が浅いことによる影響か、またはまったく別の影響かまでは、残念ながらわからない。

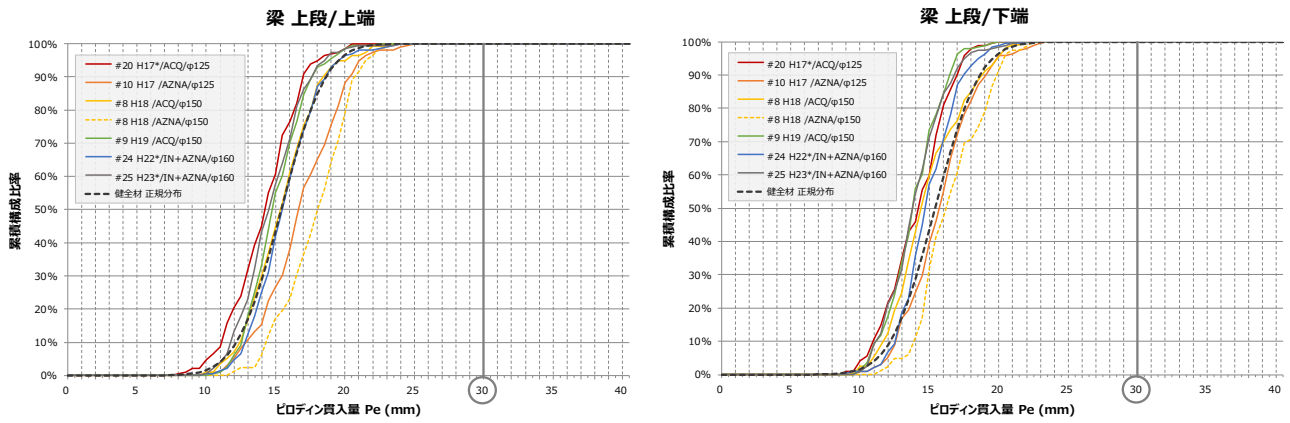
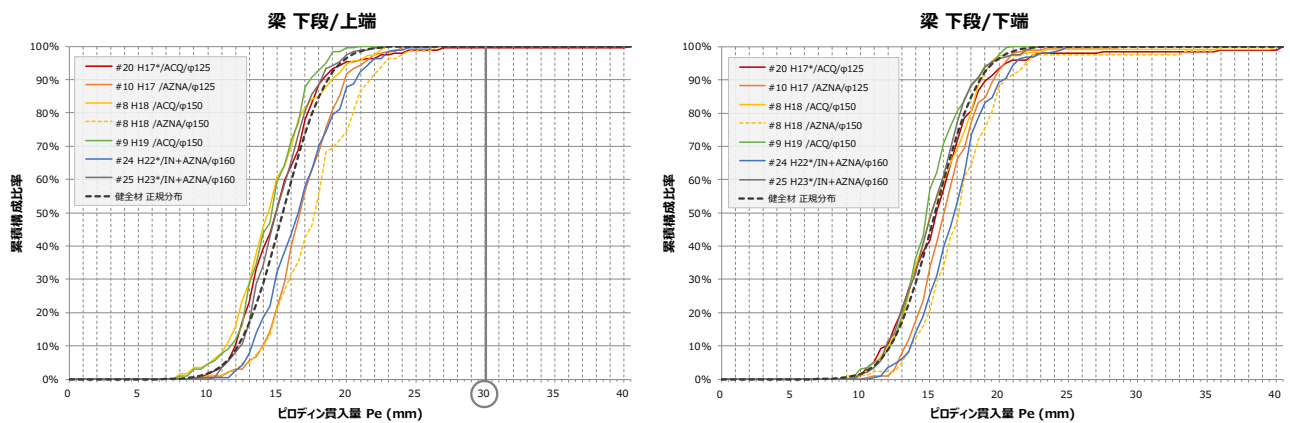
図 A-25 および図 A-26 の梁部材の結果に関しては、計測値の分布に 1~2mm 程度のずれはあるものの、正規分布の左右対称形状はいずれでも維持されており（梁下段/上端および下端のロット#20 のみ若干怪しいが）、ほぼすべての部材で健全な状態が保たれていると判断できる。

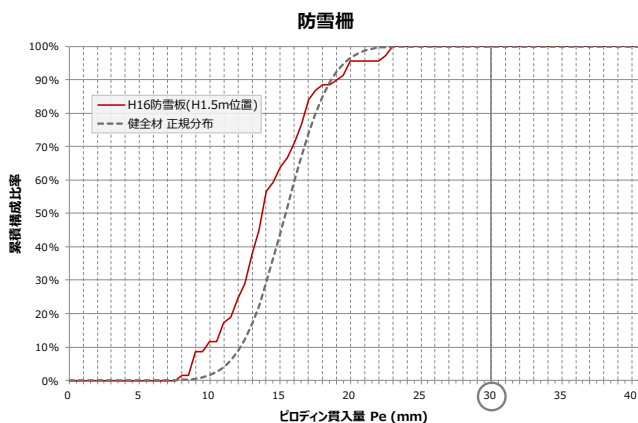
図 A-28 木製防雪柵の防雪板に関するピロディン計測調査結果

図 A-28 にては、計測点数が少ない（69 点）ためにグラフの分布形状が多少いびつであるが、いずれの計測点も、健全材同等の分布ライン上にあることが読み取れる。

目視による調査のみを行ったものを含め、これらの木製防雪柵について、腐朽劣化の傾向は見当たらなかった。これには、木製防雪板部材は、最上段以外は雨がかりのない横架部材であることなどが寄与していると考えられ、このような構造では、優れた耐腐朽性が期待できると評価できる。

- ・防雪板は、地際の影響も部材表面における雨水の滞留の影響も受けない横架材であり、腐朽劣化の一因となる水分の影響下になく、優れた耐腐朽性が期待できる。
- ・構造物全体としても、支柱を鋼製としているため、木製立入防止柵の場合に見られたような支柱根元部材の腐朽劣化に伴う、構造物全体としての健全性低下、部材交換等の必要性が生じにくい、維持管理性に優れた木材利用工作物であると評価できる。

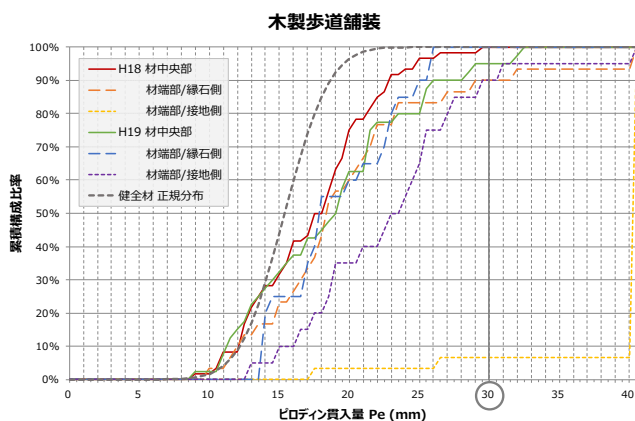
図 A-30 木製歩道に関するピロディン計測調査結果

図 A-30 からは、接地側の材端部で腐朽劣化が最も著しく、特に H18 年度設置のものではほぼすべての材で Pe40mm となっている。材中央部などでは比較的腐朽劣化が軽微ではあるが、木製立入防止柵の柱地際部（図 A-20 右）と同等には劣化が進行しているように読み取れる。また、H18 と H19 を比較すると、経年が

1年しか変わらないにも関わらず、H18設置のものの方が、腐朽劣化が進行している。写真A-31は、これらの木製歩道舗装に関する腐朽劣化の状況の一例である。

- ・ 地面に接する端部側の十センチメートル程度の範囲は、特に腐朽劣化が著しく（図 A-30 の紫線および黄線）、腐朽劣化が進行してぼろぼろになり、欠損した部分については土や草に覆われている。このように土に接する部分を作るのであれば、土に還ることを前提とし、これを想定した構造とする必要がある。
- ・ その他の部分についても、木製歩道柵の支柱地際部分と同等には腐朽劣化が進行しており、このように地面や舗装面に並べて木材を敷き並べる構造においては、部材のすべてを地際相当として、腐朽劣化の傾向を扱うのが妥当である。
- ・ H18 設置のものは、碎石路盤の上に木材を敷き並べただけの簡易な構造であるが、H19 設置のもののようにデッキ構造とする場合に比較すると、耐腐朽性の面で課題がある可能性がある。

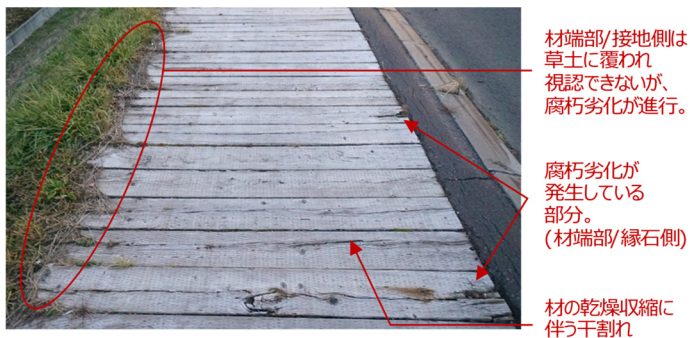
写真 A-31 木製歩道舗装に関する腐朽劣化状況の一例
