国立研究開発法人土木研究所 寒地土木研究所  
地域景観チーム

# **土木・屋外空間における木製材料の利用に関する技術資料**

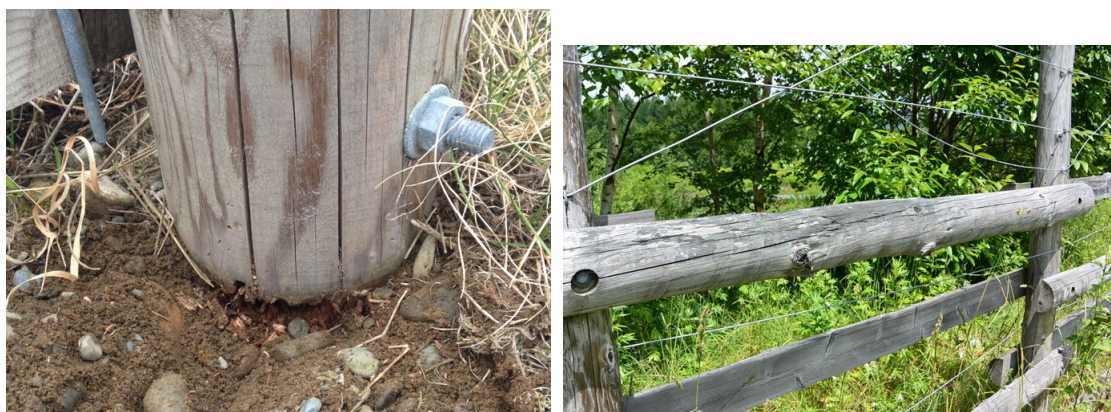
写真 4-5 支柱根元部分（地際）の腐朽劣化の例（左）と、剥皮丸太材の外観の例（右）

- ・ ACQ や AAC などにより木材保存剤加圧注入処理されたカラマツ製材（以下、防腐処理カラマツ材）は、雨がかりのある屋外利用であっても、設置条件次第で 20～30 年以上の耐朽性を期待できる。
- ・ 耐朽性確保のポイントは、各部材において、湿潤状態を避け、乾燥した状態を長く保つこと。
- ・ 最も過酷なのは、地面に接する材。滞水した地面からの水分の供給もあり、また地表近くは上空に比較して風通しもよくないことから、湿潤した状態に置かれる時間が長くなる。高度な防腐処理（木材保存処理）が施された材でも 10 年で 5～10%前後の材に（健全上問題のある）腐朽劣化が発生する恐れがある。
- ・ 部材同士の接合部については、雨水が滞留しやすく乾燥しにくいことから、腐朽劣化上の弱点であるとされているが、今回の調査では系統的な調査ができていないので、現段階では知見が提供できない。
- ・ 長期の耐朽性（例えば 30 年超）を確保したい時に配慮すべきは、材表面あるいは表層部への雨水の滞留である。木材の乾燥収縮に伴って材表面には干割れが少なからず発生するが、これら干割れ内部への雨水の滞留に起因すると推察される、腐朽劣化の発生頻度の上昇が確認できている。
- ・ これらの地際および天端木口付近を除く縦部材や、天端面への雨がかりの少ない横部材では、設置後 15 年超でも腐朽劣化の発生はごくわずかである。1%以下、ゼロというケースも少なくなかった。
- ・ 剥皮丸太材は経年に伴う腐朽劣化が特に著しい。部材表面の樹皮およびそれに近い組織であった部分が、乾燥収縮に伴い大きくひび割れるとともに、場合によってはそれが剥離することによって、部材内部の木材保存材の未処理部分が露出したりすることも影響している可能性がある。

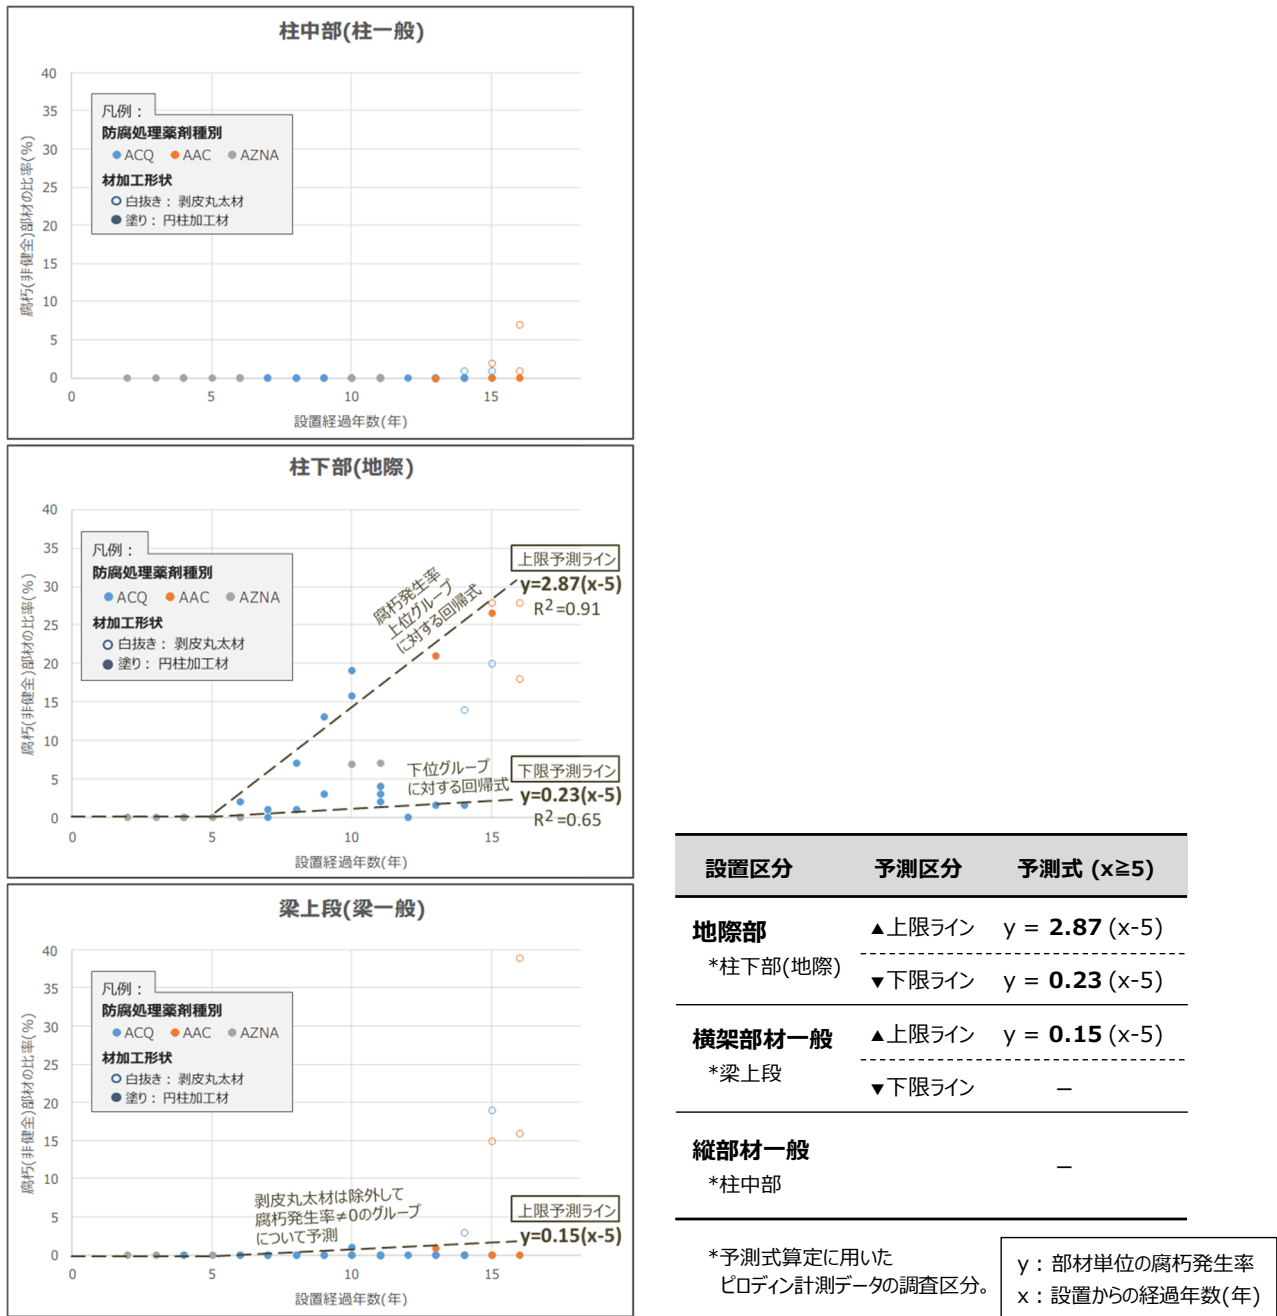
図 4-7 調査ロットごと、経年と腐朽劣化の発生率の関係

- ・先述のとおり、木製部材の同一断面内で、2カ所以上のピロディン計測値が30以上となった場合を、当該部材について「腐朽劣化／要処置」と判定することとし（図4-6）、この判定基準に基づき、腐朽劣化と判定される材の比率と経年の関係について調査した。
- ・図4-7のプロットからは、他の材と腐朽劣化の傾向が異なるようにみえることから、近年は採用されていない「剥皮丸太材」（図4-7中、白抜きのプロットで図示。剥皮丸太材の例は写真4-5）を除外し、「円柱加工材」に限って腐朽劣化の発生率予測式を求めることとした。
- ・また、柱地際部（図4-7左中）の場合に顕著であるが、経過年数が同一でも、腐朽劣化と判定される部材の発生比率には調査ロットごとに大きく異なるものがあることから、これらの腐朽発生率についてロットごとに上位グループと下位グループに区分し、それぞれごとに予測式（回帰式）の導出を行った。
- ・同様に、梁上段（図4-7左下）の場合には、腐朽発生率がゼロのロットを除外して、予測式の導出を行った。
- ・腐朽劣化の発生率は、設置後5年目までのケースではいずれの部位においても腐朽劣化の発生がゼロであり、一方で、6年以上経過した時点から徐々に腐朽劣化の発生がみられるようになることから、5年目までは腐朽劣化の発生率  $y=0$  とし、5年目以降の経過年数に応じて直線的に腐朽劣化の発生率が増大するモデルを適用している。

- ・付録Aの調査結果から、腐朽劣化が最も著しいのは「柱地際部」（ $H=0\sim 5\text{cm}$ 程度）であり、次いで  $H=5\sim 20\text{cm}$ 程度の範囲にある「梁下段」「柱下部」である。また、これら「梁下段」と「柱下部」における腐朽劣化の発生率は、「柱地際部」の下限グループと同程度である。このことから、地際の影響は地面からの距離が20cm程度になるとだいぶ和らいでくることが推察される。
- ・逆に、腐朽劣化が最も少ないのが「柱中部」と「梁の下端」であるが、梁の下端と上端は今回の腐朽劣化の判定方法では区分できないので（部材の断面ごとに腐朽劣化を判定する）、ここでは雨がかりの影響が少なく最も腐朽劣化の恐れが少ない部位として「柱中部」を代表として扱うこととした。
- ・また、腐朽劣化の傾向が中庸なのが「梁上段」であり、これを一般的な腐朽劣化の傾向として扱うこととした。

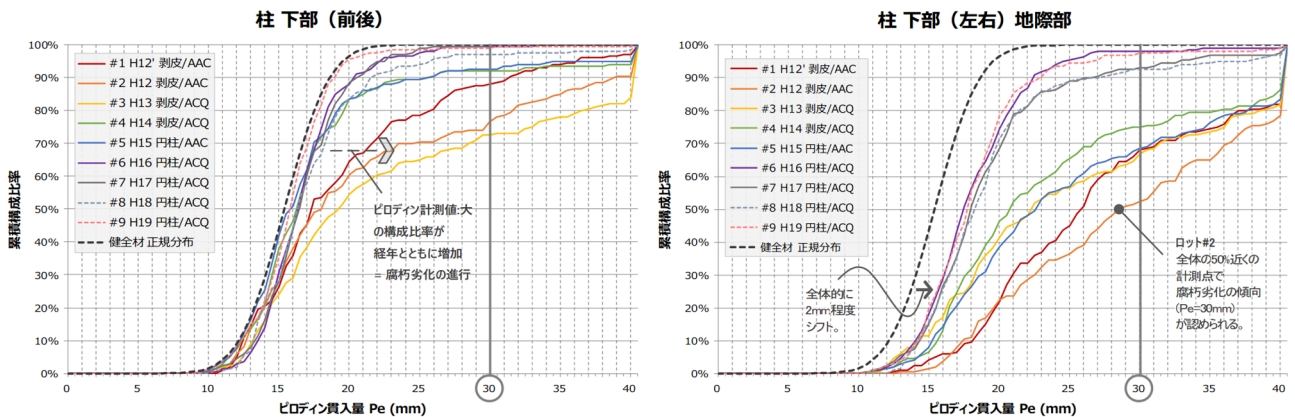
図 A-13 柱下部および柱地際部

その後、経年と腐朽劣化が進行し、 $Pe=30$  を超える計測点が 3 割近くになる段階になると、グラフ全体が大きく右下方向に崩れ、多くの計測点で、健全材の計測値分布から逸脱した計測値を示すようになってきている。例えば、図 A-13 左：柱下部のロット#1～3 では、健全材同様の分布ラインに残っている計測点は 3 割程度にすぎない。

一方で、図 A-13 右：柱地際部のロット#6～9 では、グラフ全体が健全材の分布ラインから右方向にシフトしている様子が見て取れる。健全材同等の分布ラインにある計測点は一切ない。これは前述の腐朽劣化の進行に伴うとみられるピロディン計測値の分布形状の変化の傾向とは大きく異なる。ピロディン貫入量  $Pe$  でいえば 2mm 程度であるが、これは含水率の影響の可能性がある。木材は含水率が高くなると材がふやけ、硬度や強度が低下する傾向にあるが、これはそれを反映したものと推察される。したがってこのようなピロディン計測値の分布全体のシフトは、腐朽劣化の発生の増大とは直接の関係がない現象と考えることができるが、一方で、含水率の高さ、湿潤な環境は、腐朽劣化の進行の要因のひとつであることから、耐朽性上問題のある状況ではある。

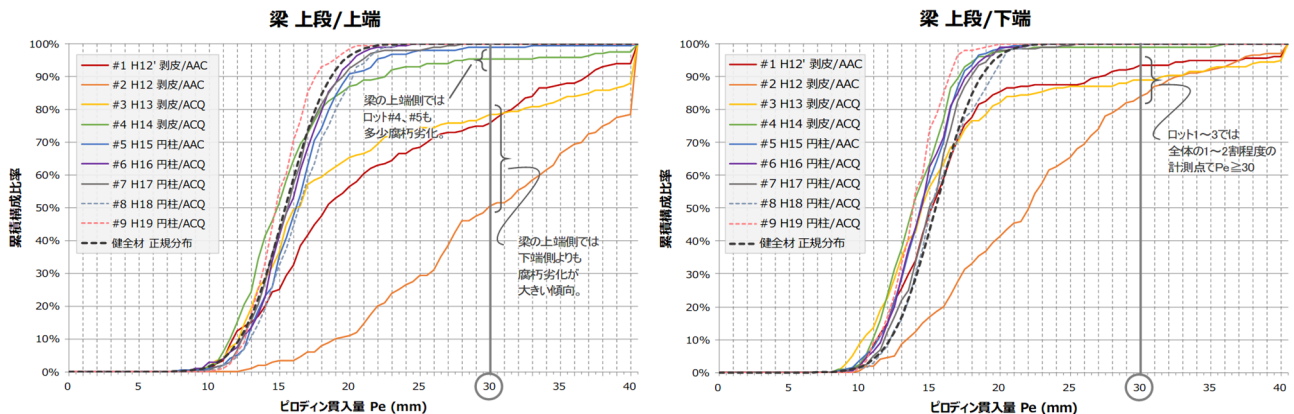
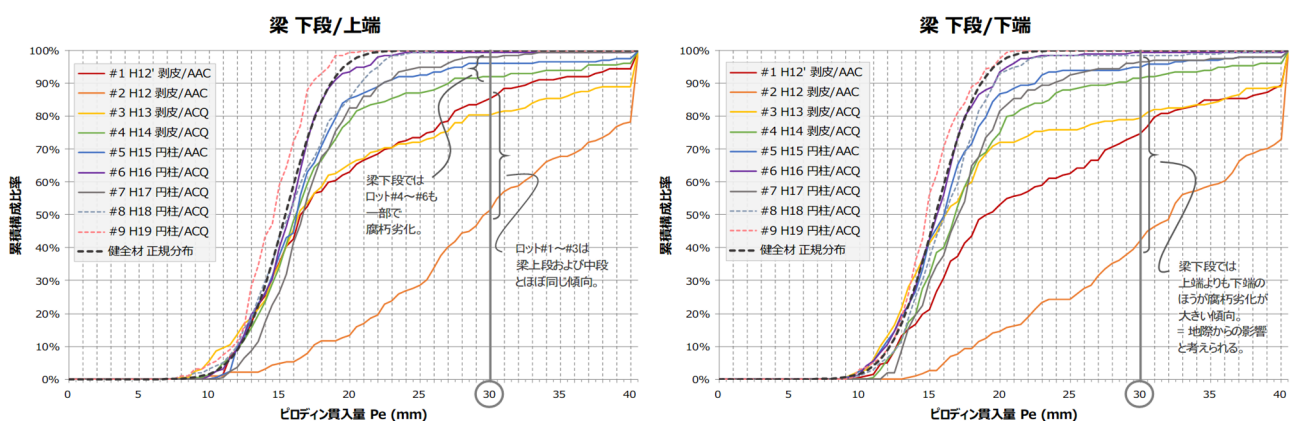
一方、梁下段（図 A-15）では、上端側と下端側であまり差が見られず、全体的には梁上段/上端と同等よりやや悪いくらいの調査結果となっている。このことから梁下段では、梁上段と異なり、雨がかりの影響よりも地際からの影響のほうが強く、部材の腐朽劣化に影響していると考えられる。

ロットごとにみても、梁上段/上端ではロット#1～4、梁上段/下端ではロット#1～3 を除いては腐朽劣化がほとんどみられない。一方、梁下段ではロット#1～3 に加え、ロット#4、5、7 でもいくらかの腐朽劣化の傾向がみられる。

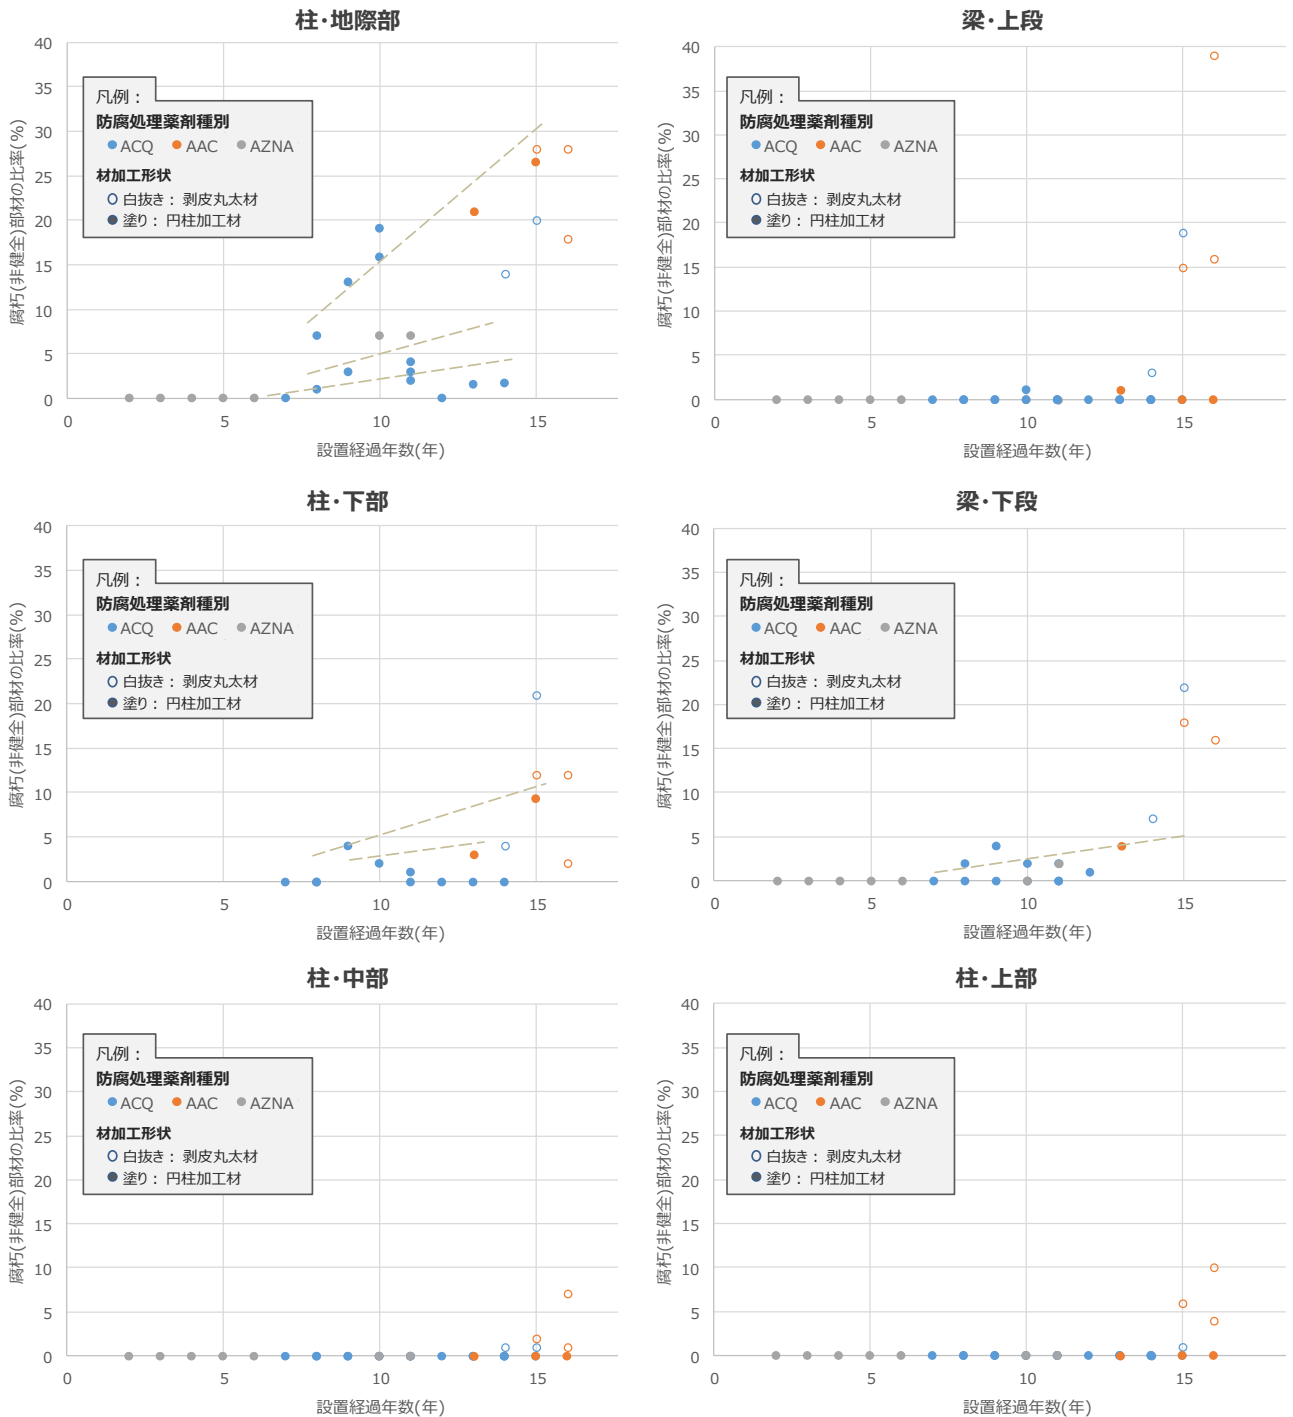
図 A-18 経年と腐朽劣化と判定された部材の比率

図 A-18 からは、白抜きで表される剥皮丸太材で腐朽劣化の傾向が著しいほか、部位ごとの腐朽劣化傾向の大きな違いも読み取れる。ただし剥皮丸太材（図中の白抜きプロット）を除くと、腐朽劣化と判定される個体数は多くの部位で数%以下であり、これを超えるのは、柱地際部と柱下部だけである。

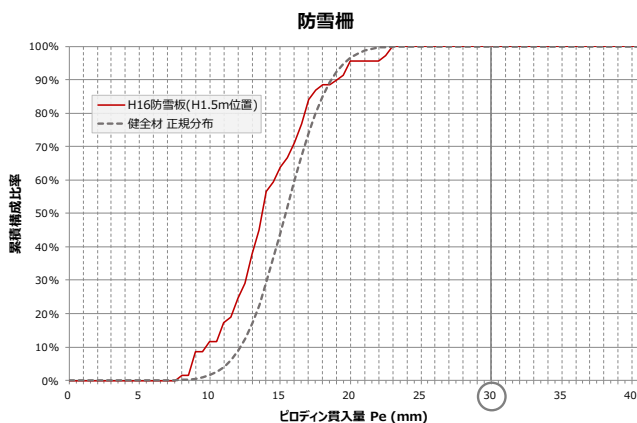
図 A-28 木製防雪柵の防雪板に関するピロディン計測調査結果

図 A-28 にては、計測点数が少ない（69 点）ためにグラフの分布形状が多少いびつであるが、いずれの計測点も、健全材同等の分布ライン上にあることが読み取れる。

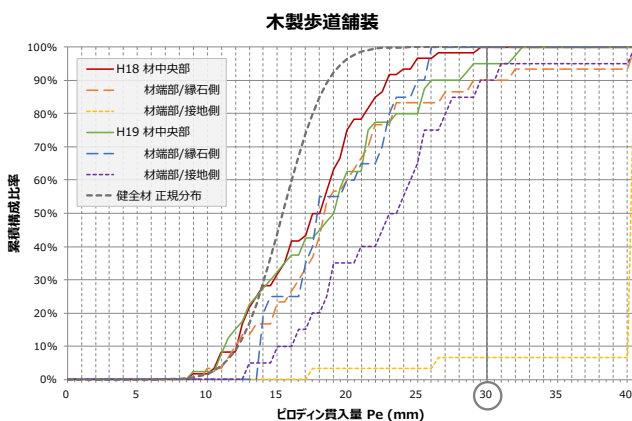
図 A-30 木製歩道に関するピロディン計測調査結果

図 A-30 からは、接地側の材端部で腐朽劣化が最も著しく、特に H18 年度設置のものではほぼすべての材で Pe40mm となっている。材中央部などでは比較的腐朽劣化が軽微ではあるが、木製立入防止柵の柱地際部（図 A-20 右）と同等には劣化が進行しているように読み取れる。また、H18 と H19 を比較すると、経年が

1年しか変わらないにも関わらず、H18設置のものの方が、腐朽劣化が進行している。写真A-31は、これらの木製歩道舗装に関する腐朽劣化の状況の一例である。
