## 分かりやすい案内誘導と公共空間のデザインに関する研究

## STUDY ON SIMPLE SIGN GUIDANCE AND PUBLIC SPACE DESIGN

**Research Team :** Scenic Landscape Research Unit

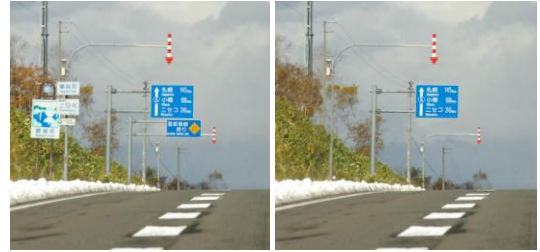
写真-1 沿道環境による見え方の比較イメージ左は情報量が多く複雑で、右は情報量が少なく単調(左が実際の写真、右がフォトモンタージュ)

写真-1は実際の沿道環境(左:複雑)から案内標識(道路標識、区画線及び道路標識に関する命令において規定されている106系:以下106系)以外の道路付属物を消したもの(右:単調)である。左の写真は106系以外にも他の標識による情報量が多く、右に比べて分かりにくい。この場合、106系の設置位置を警戒標識や行政界を示す標識などが無い位置に変えるなど、案内標識(106系)の周辺が単調となるようにすることによって情報がより伝わりやすくなるを考える。

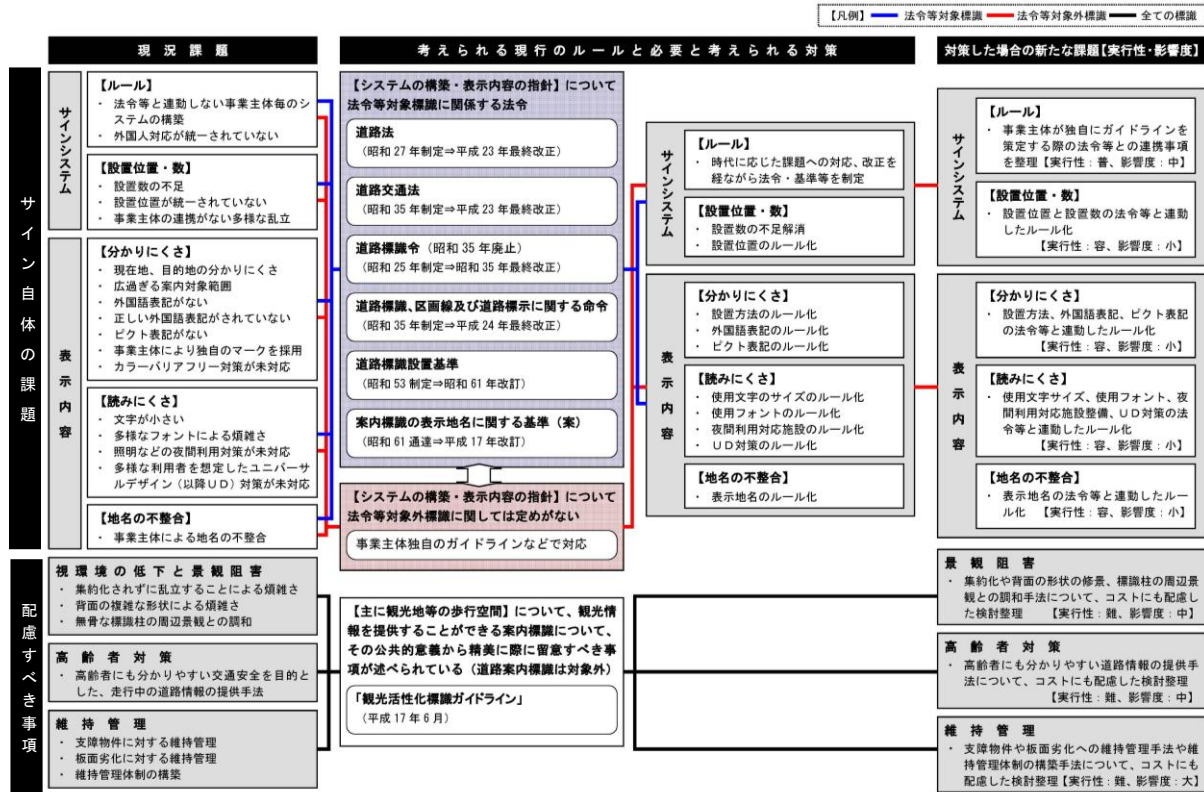
図-5 日本国内の主な文献資料<sup>9)10)11)12)13)14)15)</sup>から整理した現状の課題と対応する現行ルールとのフロー

案内誘導に関する学術論文や各種文献、案内サインに関する公的なガイドラインなど、国内の文献資料325編を収集し、記述されている現状の課題や対策手法の整理を行った(図-5)。

これらから把握した課題は、サイン自体の課題と配慮すべき事項の大きく2つに分けられる。さらに、サイン自体の課題はサインシステムと表示内容に分けられ、配慮すべき事項は、景観阻害、高齢者対策、維持管理に分けられた。

現状の基準類(図-5)には、主に案内標識を整備する際の考え方、設置位置、型式、色や文字の大きさなどが規定されている。しかし、地域における重要地点への具体的な案内手法や観光施設等の案内手法は、記述されている考えに基づき地域で検討するとされ、詳細な案内手法は規定されていない。

案内標識の整備に関する現行のルールとしては、図-5に示す法令や基準などがあり、通常はこれらを

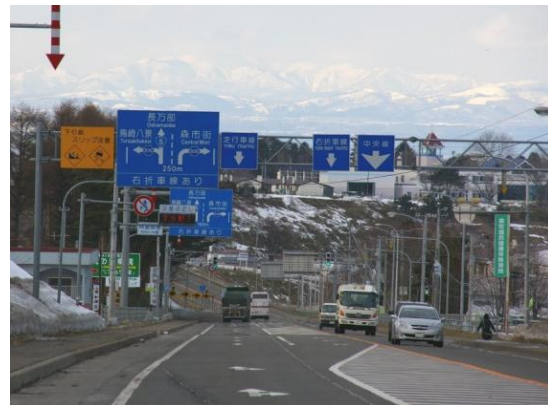
写真-2 景観阻害している例

案内標識や他の標識類が乱立していること、案内標識の周辺(沿道環境)が複雑となりわかりにくくなっていること、景勝地等において案内標識自体が景観阻

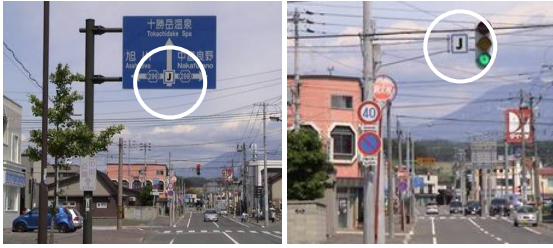
写真-3 わかりやすい交差点案内標識に関する社会実験の実施状況の一例<sup>18)</sup>

また、道路や交通管理者だけではなく、観光協会などの地域団体なども含めた関係機関が連携し、わかりにくさや景観阻害などに対して、「交差点案内に関する社会実験<sup>18)</sup>(写真-3)」や「通り名に関する社会実験<sup>17)</sup>(写真-4)」を行っている。その効果として、検討会を通じて地域の意識が醸成され認識が共有化できたことや、社会実験の実施を通じ現実的な検討がなされたことなどがあげられている。また、社会実験の効果としてわかりやすさや安全性、円滑な交通の確保、冬期の視認性などについても高評価を得ていた。

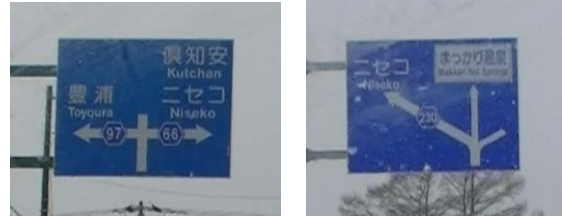
写真-5 目的地への案内標識が現れる事例

て現地調査を行った結果、目的地への矢印が途切れているが進行していくと目的地への案内標識が現れる事例、標識1面あたりの情報量が多い、標識1基に複数の板が設置される事例および樹木や他の標識等に隠れてしまう事例が確認された。(写真-5~7)

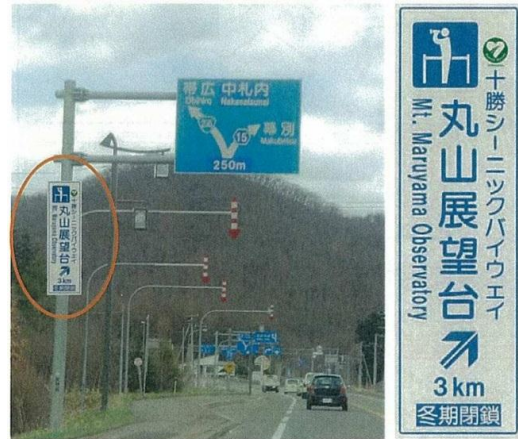
写真-7 新たに設置した共通補助標識  
(国道336号、広尾町)

改善手法の一例として、観光資源への案内誘導のため、言語制約されず内容伝達を直感的に行うピクトサインを用い、ビューポイントへの案内標識を付加した事例（写真-7）や、交差点標識に固定式視線誘導柱（矢羽根）が重なり、標識の情報が読みにくくなっていたが、周辺状況から当該箇所では、矢羽根を撤去しても支障はないと判断し、支障物件となる矢羽根を撤去し、読みにくさを改善した事例などがあった（写真-8）。

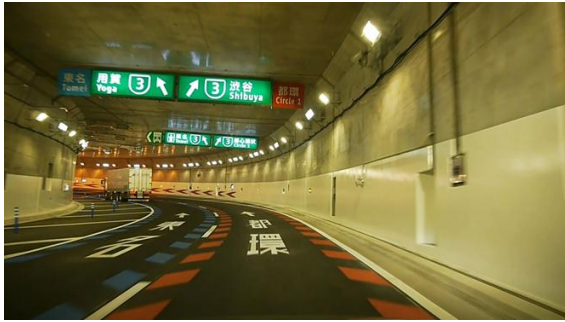
写真-9 色をつかったわかりやすい交差点に改良<sup>19)</sup>

以下に参考となる事例を示しているが、例えば案内標識と路面を同色に着色し区別しやすくした事例（写真-9）、沿道の駐車場に目印となる樹木を植栽した事例（写真-10）、T字路の先にアースマウンド
