## 電線電柱類の景観対策手法の選定と無電柱化施工技術に関する研究

キーワード：電線電柱類、景観、無電柱化、電線類地中化、浅層埋設、掘削機械

## A Study on Selecting Effective Landscape Improvement Methods of Utility Lines / Poles and Underground Cable Construction

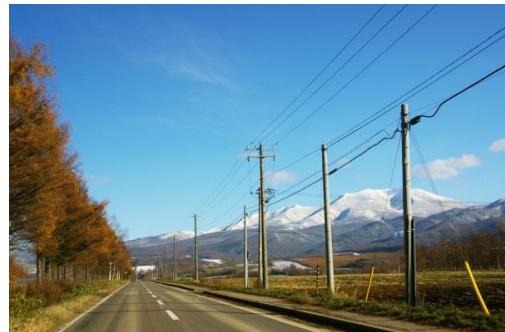
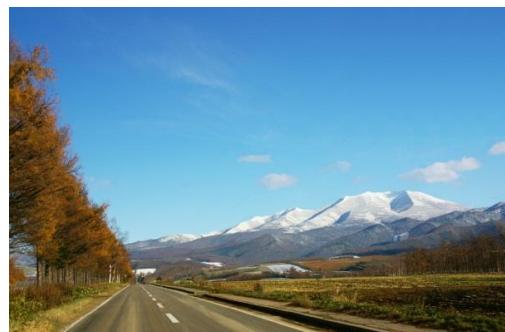
写真-1 世界遺産知床での電線電柱の景観への影響  
(上: 実際の写真、下: フォトモンタージュ)

北海道のような雄大な農村自然域では、魅力的な景観を求めて、国内外からのドライブ観光客も増加しているが、写真-1（上）のように、電線電柱類が沿道景観を阻害している事例も少なくない。特に、近年の通信需要の拡大に伴い農村部や自然域においても通信ケーブルが増加し、それを支えるための新たな通信柱も増えている。

しかし、北海道のような雄大な農村自然域において電線電柱類以外の景観阻害要素が少ない道路に関しては、写真-1（下）のように“電柱さえなければ”飛躍的な景観向上がのぞめる場所も少なくない。

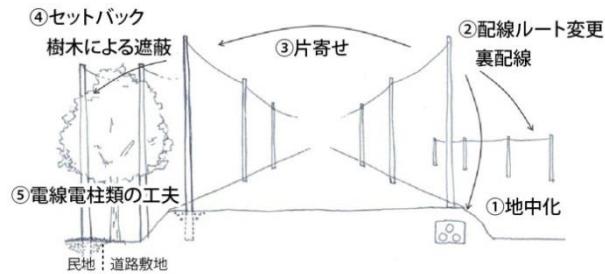
図-1 農村自然域における多様な景観対策手法

そのため著者らは、沿道の建物や土地の制約が比較的小ない農村自然域において、図-1に示すような「片寄せ（反対側への移設）」「セットバック（道路から

離して設置)」「通信ケーブルのみ地中化」など、電線類地中化も含む、実現性が高く景観の向上に寄与する手法について提案してきた<sup>1)</sup>。

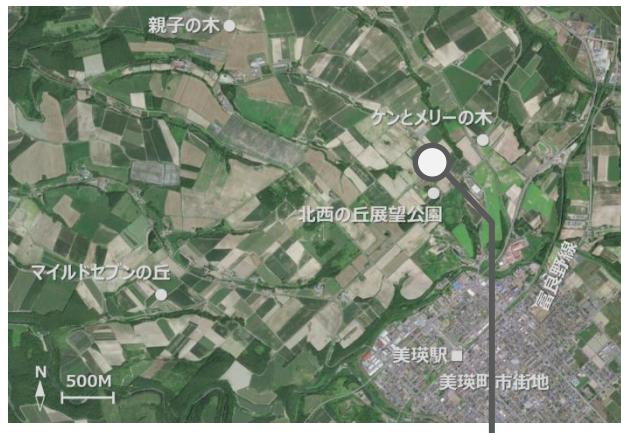
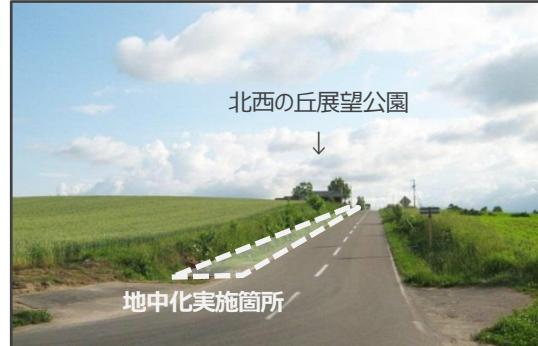
写真-2 美瑛町の農村域での電線類地中化実施箇所  
(写真的道路左側・実施後)

一方で、景観・観光・防災の点から効果の高い電線類地中化などの無電柱化を推進するための技術開発も強く求められている。全国的には、市街地や歴史的街並、狭隘道路の電線類地中化が重要視されているが、例えば美瑛町では、観光客が多く往来する農村部の展望公園に向かうアプローチ道路において、独自で費用を負担して電線類を地中化している(写真-2)。このように、市街地はもちろん農村自然域においても電線類地中化による高い景観向上効果や、それに伴う観光振興と経済波及効果も期待されており、潜在的なニーズも高い。

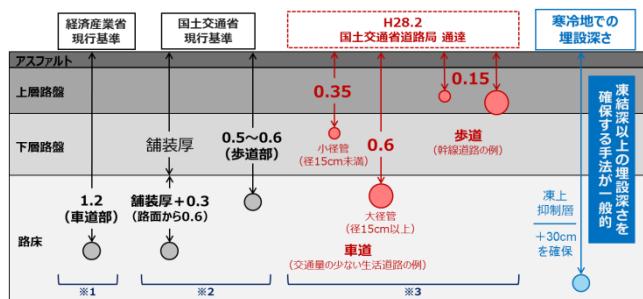
※1 経済産業省基準：「電気設備の技術基準の解説」  
※2 國土交通省基準：「電線、水管、ガス管又は下水道管を道路の地下に設ける場合における埋設の深さ等について」  
※3 國土交通省道路局 通達：「電線等の埋設物に関する設置基準」の緩和について

図-2 我が国の埋設深さと寒冷地での埋設深さの比較  
(黒:現在 赤:H28.2月の通達 青:寒冷地)

そのため、国土省の『無電柱化低コスト手法技術検討委員会』(H26.9発足)での検討を受け、H28.2には埋設深さの基準が緩和され<sup>2)</sup>、浅層埋設の全国的な普及が期待される。しかしながら、北海道の様な寒冷地では、凍結によるケーブルや道路構造への障害を防ぐ観点から、一般的に電線類を凍結深より深く埋設する(図-2)。寒冷地で無電柱化の低コスト化や効率化を進めるためには、基準緩和に適応した凍結に対する技術的検討や、専用の掘削機械を用いた深くても効率的な施工方法の検討が必要とされている。

図-2に示す通り、前述した通達<sup>2)</sup>では、交通量の少ない生活道路で舗装厚さが50cmの場合や、一般的な歩道部においては、従来よりも浅い位置に管路を埋設することが可能となった。しかしながら、寒冷地では冬期間に地中が凍結する“凍結深さ”よりも深い位置に埋設するのが一般的である。例えば北海道開発局の道路設計要領<sup>8)</sup>で参照されている凍結深さは、北海道の南部では60~70cmであるのに対し、北海道の東部では100~140cmである(図-7)。

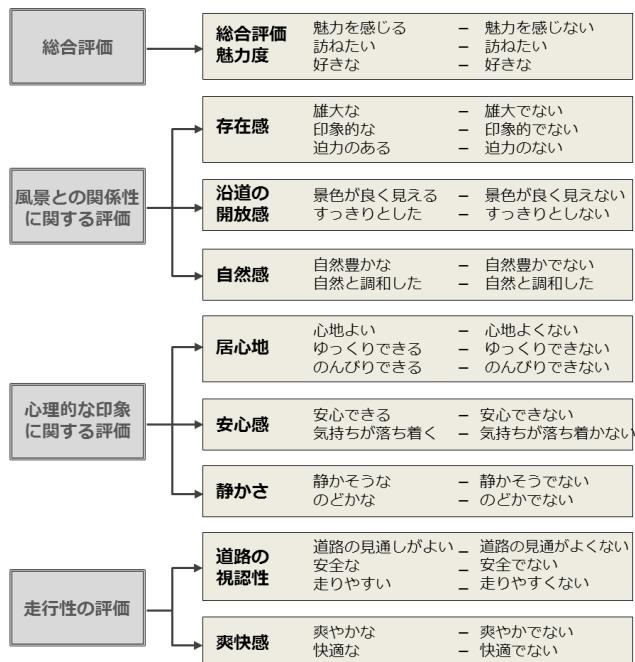
図-3 電線電柱類の景観評価項目と形容詞対

同じく、既往研究に基づいて、それらの形容詞対による評価と総合評価との相関性について整理すると共に、それらの形容詞対を用いることでどのような評価ができるのかをとりまとめ、最終的に9カテゴリー22種類の評価形容詞を提案した（図-3）。

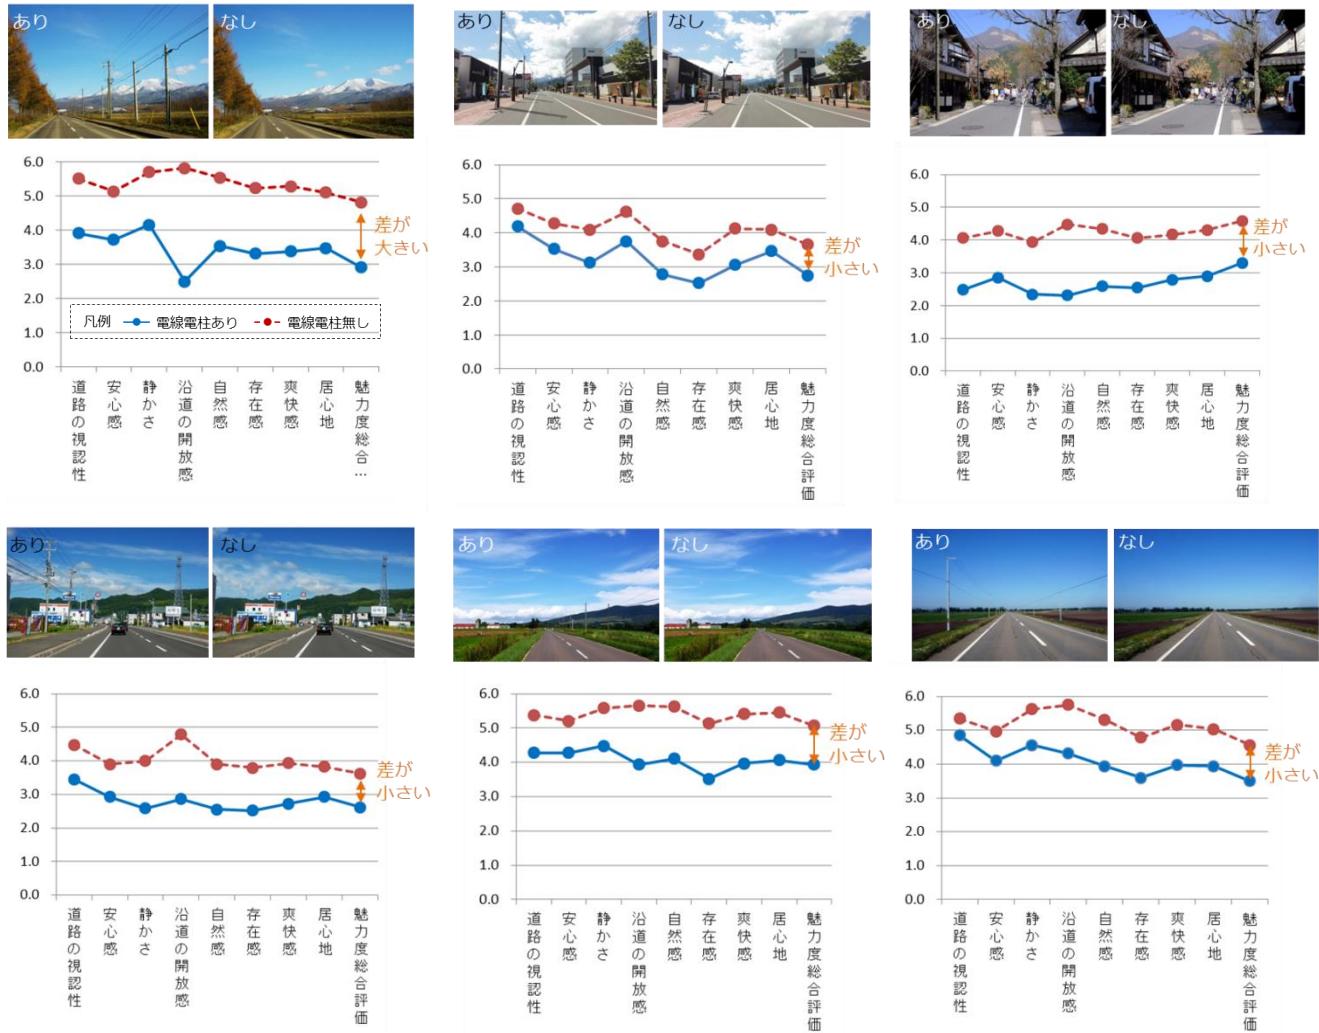
図-4 農村自然域と市街地等の評価傾向の比較

【上左：基準写真（ランドマークのある農村部）、上中：市街地、上左：歴史的街並み、下左：郊外部、下中：農村部、下右：ランドマークのない農村部】

その結果、①基準写真と比較して対策前は同じ評価だったが、対策後の評価の変化幅が小さいケース、②基準写真と比較して対策前後も同程度の評価値のケース、③対策前の評価値は低いが、対策による評価値の変化幅が同程度のケース、④対策前の評価値も低く評

価の変化幅も小さいケースなどがみられた（図-4）。

このように、ランドマークのある農村自然域において電線電柱類が景観の総合評価に与えている影響は、市街地等と比較して大きいといえる。景観向上の観点からは、このような農村自然域においてこそ電線電柱類の対策が有効であると考えられる。

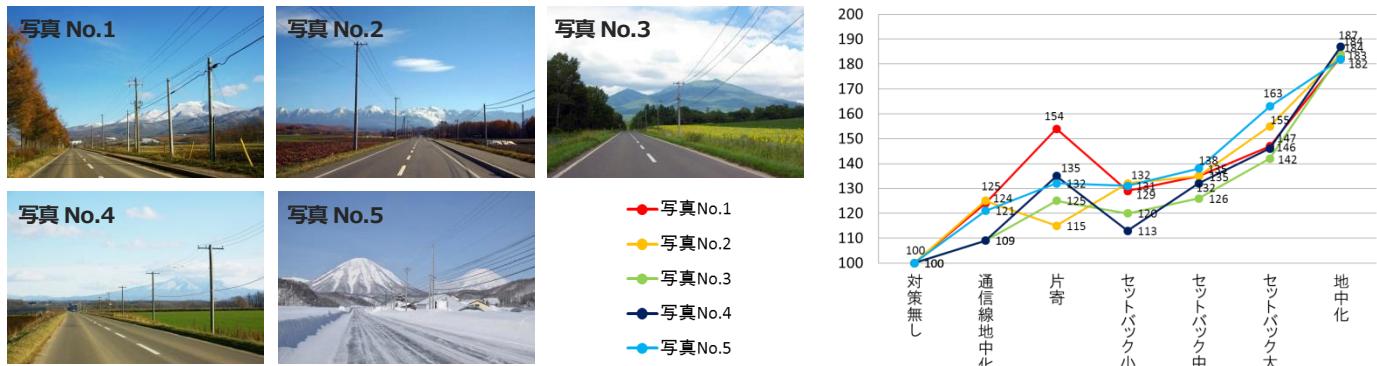
図-5 ランドマークのある農村自然域における対策手法ごと総合評価値の比較

ランドマークのある農村自然域の景観写真5枚を用いて、「対策なし」を基準点（100点）として、総合評価のマグニチュード推定法により、複数の景観対策手法を実施した場合の印象評価を行った（図-5）。

その結果、「対策なし」と「電線類地中化」の評価結果については、それぞれ同じような評価値のまとまりを示した。これに対し、その他の対策手法については、対象地毎に評価傾向のばらつきがみられた。例えば、片側に樹林がある場合には、「片寄」により電柱が目立たなく、比較的高い評価値となった。一方、道路の両側が開放的で正面にランドマークとなる山並みが眺められる場合、「セットバック」で電柱を目立たなくする方が、片寄よりも効果的である結果となった。

このような評価の差が生じる要因としては、①電線類の本数や電柱類の位置など、『阻害物となる視対象』が場所毎に異なることや、②草花の鮮やかさ、紅葉、山並みの冠雪などの『魅力的な視対象』が季節ごとに変化することなどが考えられる。以上から、本評価手法が場所毎の沿道環境の特性を反映できる手法であることも確認できた。

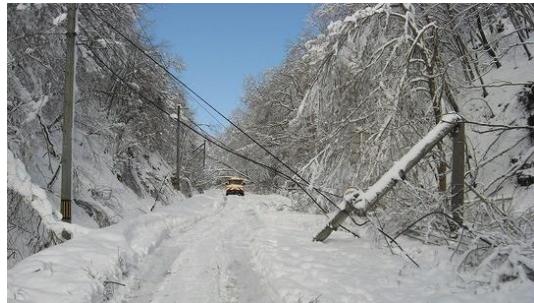
写真-3 暴風雪に伴う電柱の倒壊・電線の切断  
(豊浦町ホームページ<sup>3)</sup>より引用)

地震や暴風の災害による停電の影響や、電柱が倒壊することによる停電や交通障害を低減する目的で電線類地中化が重要視されている。北海道では、H24(2012)年11月の胆振地方で発生した大規模停電のように、暴風雪や着雪・着氷による電柱の倒壊および電線の切断が発生している(写真-3)。

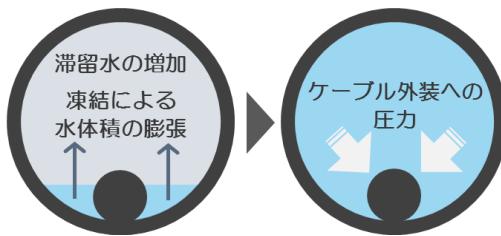
図-6 管路滞留水の凍結による凍結圧迫イメージ

寒冷地において管路を凍結深さより浅い位置に埋設した場合、滞留水が凍結し体積が膨張することでケーブルの外装を圧迫し、同時に内部のケーブルの接触障害や断線などの損傷が発生する恐れがある(図-6)。また、冬期間にケーブルの入れ替えが必要となった際、ケーブルの引抜きや挿入作業に支障が出ることもヒアリング調査で把握している。

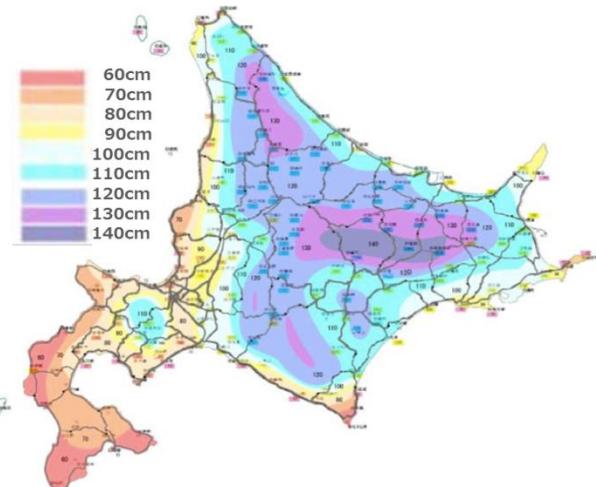
図-7 北海道における凍結深さ  
(北海道開発局道路設計要領<sup>8)</sup>より引用)

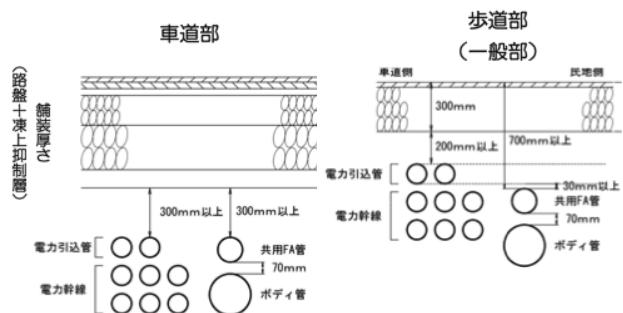
図-8 北海道における電線共同溝の埋設深さ基準  
左) 車道部、右) 歩道部  
(電線共同溝技術マニュアル<sup>9)</sup>より引用・加筆)

北海道の電線共同溝技術マニュアル<sup>9)</sup>では、図-8に示す基準が採用されている。車道部では、凍上による舗装の強度低下を防ぐために、凍結深さと同等まで凍上抑制層が設けられ、そこからさらに+30cmの深さに埋設する基準となっている。一方で歩道部では、電力管路が50cm以上、通信管路が70cm以上であり、数字上は北海道の凍結深さより概ね浅い基準となっているものの、特に通信管路については、「凍上深についても確保することとし、凍上深については地域によって異なるため、過去の凍結の影響を考慮して電線管理者と調整の上、埋設深さを決定するものとする」と解説が加えられている。結果的に、共同溝としては電力管路も併せて凍結深に合わせた深さに埋設されている。

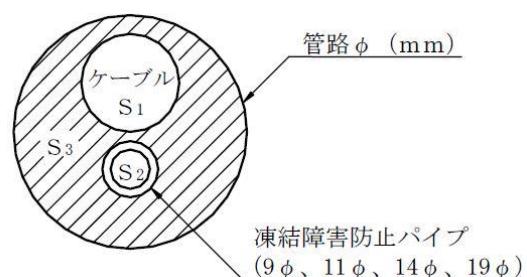
図-9 凍結障害防止パイプの概要図  
(北海道開発局道路設計要領<sup>10)</sup>より引用)

しケーブルに加わる圧力を低減するもの)」などが必要に応じて採用されている(図-9)。

ただし、凍結障害防止パイプの採用には、ケーブル設置時の施工性や、長期的に性能が維持されるか等の課題がある。今後、浅層埋設を一般的な手法としていく際に、凍結障害防止パイプを採用していくことも一つの方法と考えられるものの、配置方法と耐久性について今一度検証し、どのような方法が低コストで技術

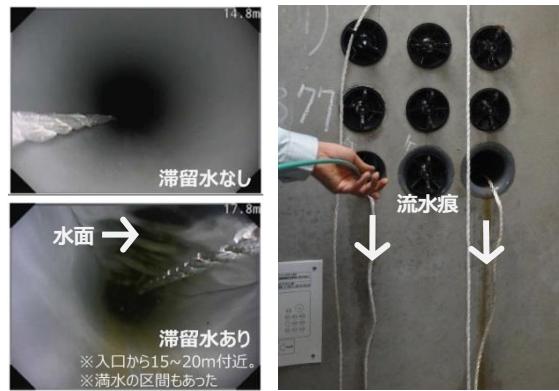
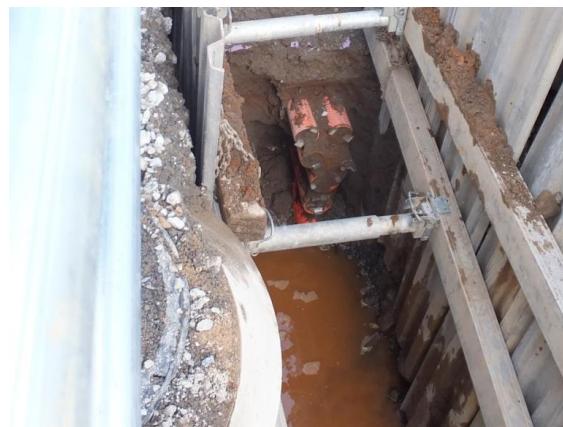
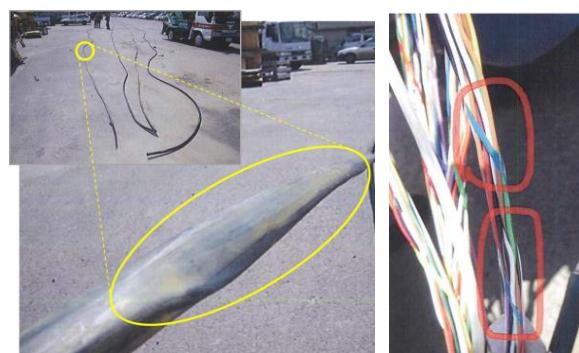
札幌市の市街地歩道部における共同溝の予備管路に特殊部からパイプカメラを挿入し、管路内部の状況を確認した。その結果、管路継ぎ目部から水や砂礫が流入しているような痕跡が確認でき、凹み部において水が管路に満水近く滞留している区間や(写真-4 左)、管路から特殊部に漏水している状況もあった(写真-4 右)。なお、本調査箇所の埋設深さは概ね90~120cmであり、凍結深さより深いため凍結する恐れは少ない。

俱知安町の電線共同溝の施工現場では、掘削地盤部において出水があり、ポンプで排水しながら施工している状況であった(写真-5)。これらの出水は、地下水の影響などが考えられる。このように、地中に埋設される管路は、周辺の状況によっては常に水にさらされていると考えられる。

北海道東部地域の高規格道路において、実際に凍結により通信用メタルケーブルが圧迫され、ケーブルの通信障害が発生した事例もみられた(写真-6)。

このケーブル管路の埋設深さは68cmであったが、凍結深さが100cmを超える地域であったことからも、管路内滞留水が凍結してケーブルに損傷を与えたと考えられる。

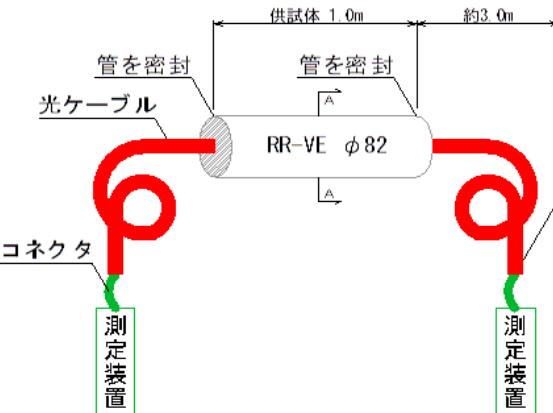
図-10 作成した供試体のイメージ

供試体の概要を図-10、写真-7 に示す。7m の光ケーブルのうち中央の 1m 部分について、直線管路で収納・密封した供試体を 6 本作成し、管路内の滞留水の状況を再現するため、図-11 の通り、管内を満水状態にした供試体(以後、満水パターン)を 3 本、管内の半分まで水を入れた供試体(以後、半水パターン)を 3 本用意した。供試体のケーブル両端に設置した測定装置により、凍結融解による通信障害の発生状況を測

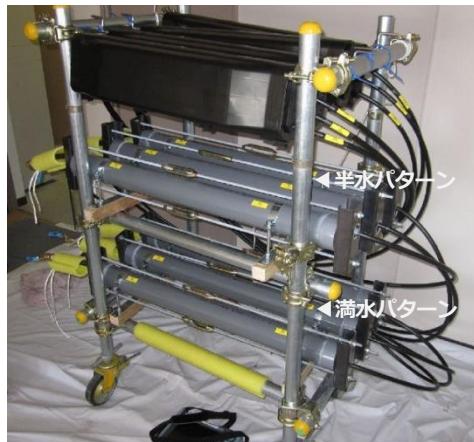
写真-7 作成した供試体

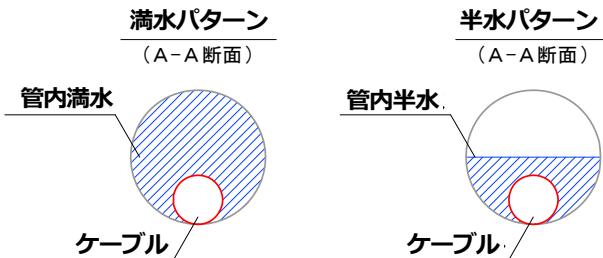
図-11 滞留水の再現パターン

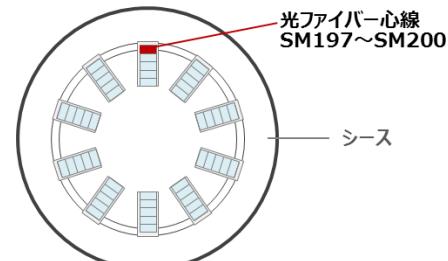
図-12 光ケーブル断面イメージと測定箇所

対象の光ケーブル断面は、4芯からなるテープが中心に向かって5枚積層しており、円を描くように合計200芯の光ケーブルを成している。このうち圧迫により最も変位が現れると考えられる一番外側のテープの4芯(SM197~SM200)を測定対象とした(図-12)。

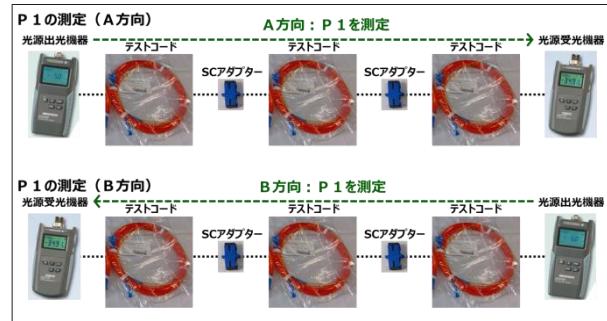
図-13 基準値P1の測定方法

基準値P1は、図-13に示すとおり光源出光機器にて光源を出力し、テストコードを介して反対方向の光源受光機器にて光源を測定する。この時、A方向とB方向を測定し、平均値を基準値P1とした。この基準値は、5回の実験ごとに測定している。供試体測定値P2は、図-14に示すとおり、供試体ごとにA,B方向ともに4芯×3回を測定し、A,B方向を合わせた平均値を各芯のP2とした。

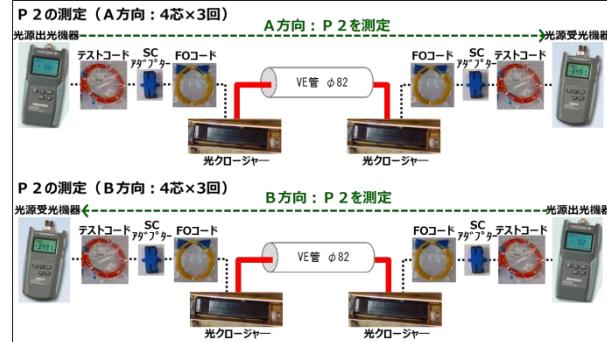
図-14 供試体測定値P2の測定方法

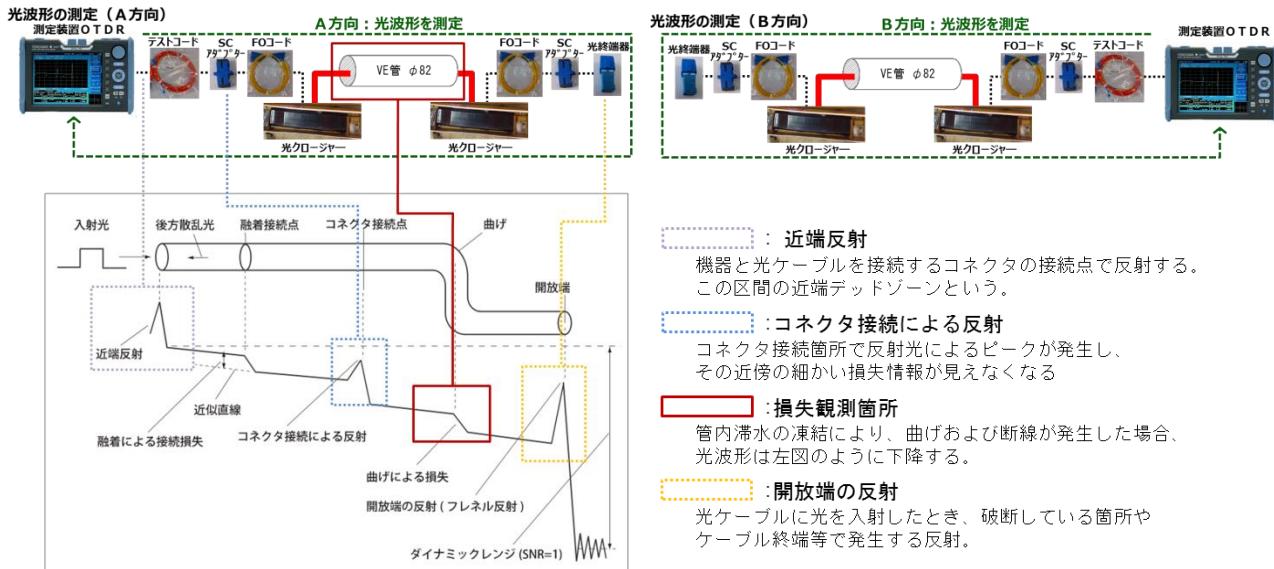
図-16 OTDR装置による障害箇所の把握イメージ

光源レベルの減衰量の測定だけでは、どの芯のどの部分で支障が発生したかを知ることはできない。そこで、図-16に示すイメージのとおり、光パルス波形(OTDR)の変化を測定した。光パルス波形は、片方に測定装置OTDRを接続し、反対方向には光終端器を設置し測定する。測定は、A,B方向ともに4芯分を測定し、光ケーブルの通信障害や断線の有無を確認した。

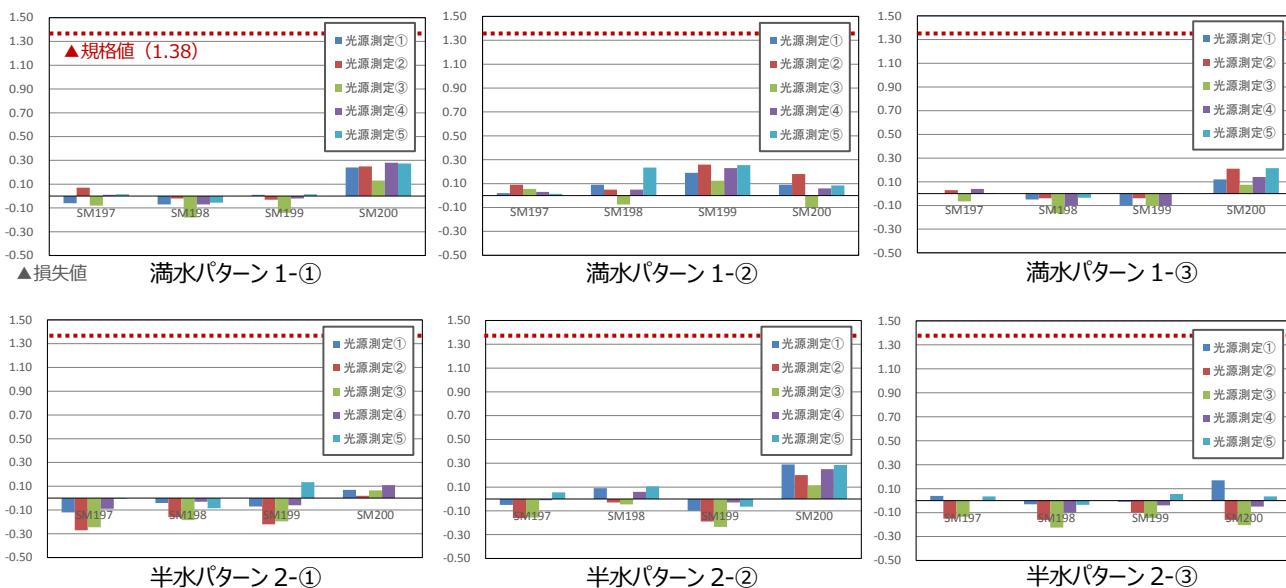
図-17 各供試体の測定結果

各供試体の測定結果を図-17に示す。いずれも、規格値を満足した。損失値の測定結果にはプラスやマイナスのばらつきがみられるが、規格値と比較してわずかな幅であることから、光ケーブル内の反射によるゆ

らぎや、それを測定時に読み取る際に生じる誤差の範囲内であると考えて良い。一方、このようにケーブルの圧迫による影響はないといえるものの、ケーブル毎に損失値の特徴は出ている。例えば供試体パターン1-①においては、SM200 の芯が他の 3 芯と比較して損失値は大きい。また、供試体パターン1-②では、SM199 の損失値が他の 3 芯と比較して大きい。ただし、供試体組み立て時の計測値と比較しても差が見られないことから、これは、この芯が当初から持っている損失性能と考えられ、本実験による損失とは考えにくい。

以上から、本実験で採用した光ケーブルと管路において、それらが直線配置されていれば、管内滞留水の凍結による圧迫の影響を受けないことが確認された。

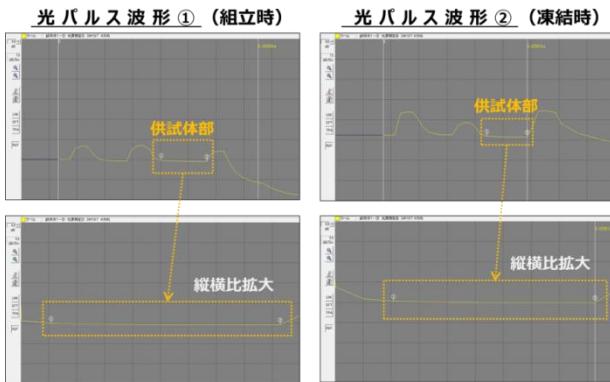
図-18 各供試体の測定結果

光パルス波形の測定は、光源レベルの測定で異常があった場合に、どの箇所で損失が生じたのかを把握する目的で実施した。しかし、特に損失は確認されず、図-18 に示すようにいずれの光パルス波形でも異常も確認されなかった。

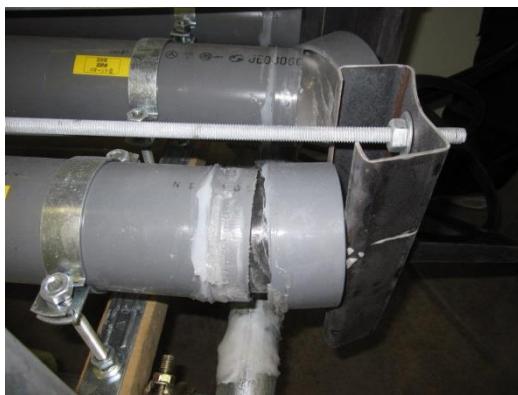
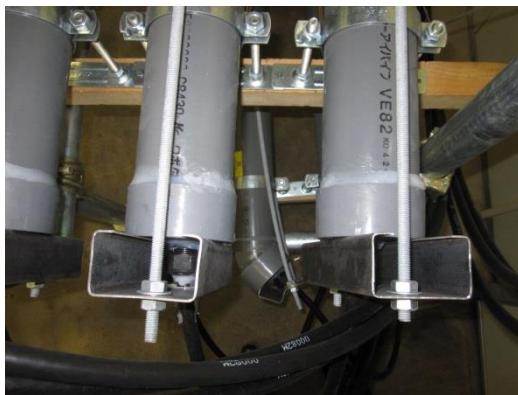
写真-8 凍結後の供試体蓋部（上：満水 下：半水）

本実験では、管の両端部に蓋を設置することで、管内に生じる氷の体積膨張に伴うケーブルや管路への負荷が実際の現場よりも大きくなるよう配慮した。凍結後、満水パターンの供試体では写真-8 上のように蓋を押し破るようにして膨張した氷が露出していた。半水パターンの供試体では変化はなかった（写真-8 下）。

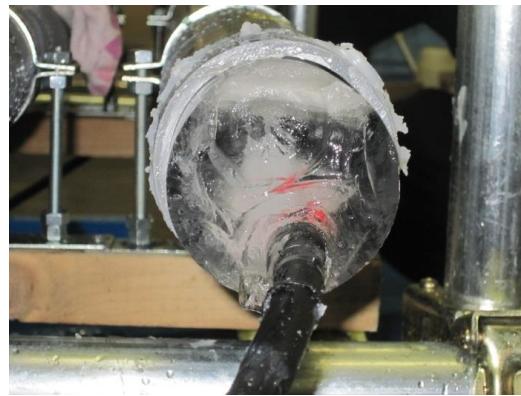
写真-9 凍結後の供試体内部（上：満水 下：半水）

管路内部の凍結状況を写真-9に示す。供試体の管径は、凍結時の寸法自体にも変化は無かった。また、いずれのケーブルにも外傷はみられなかった。

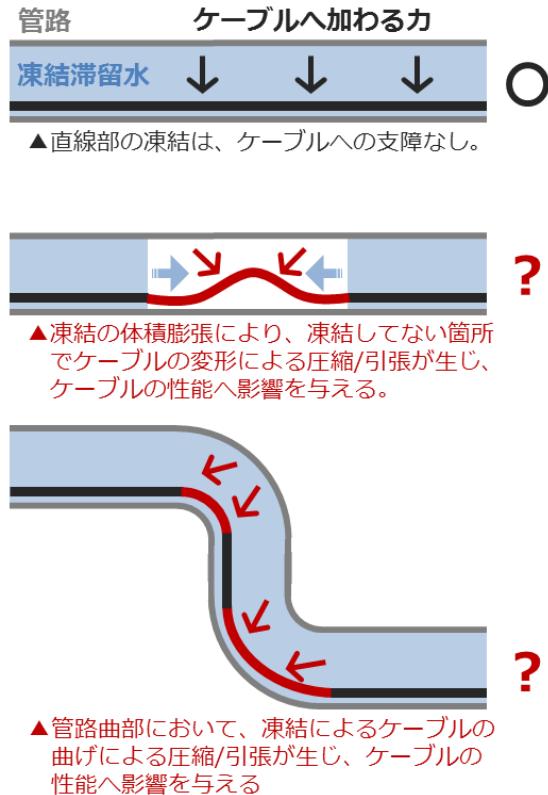
図-19 実験のまとめと今後必要な検討のイメージ

図-19に本実験のまとめと今後必要な検討のイメージを示す。本実験において、200芯の光ケーブルでは、管路およびケーブルが直線配置されていれば、室内での凍結融解実験の結果として支障は確認されず、寒冷地でも浅層埋設を行って支障がないケースがあることを確認した。今後は、凍結によりケーブルの変形や曲げが生じた箇所の影響について、室内や現地での実験等を行い、寒冷地においても可能となる浅層埋設手法について普及を図る。

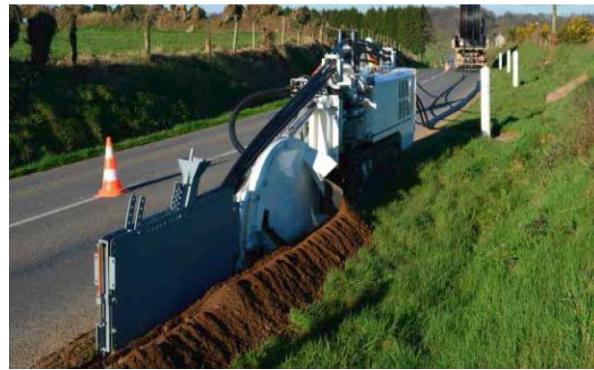
写真-10 海外における専用機械による施工例

電線類地中化の実績が豊富な欧米などでは、ケーブルの直接埋設や管路埋設の仕様に合わせたトレーナーなどの専用機械（写真-10）が導入されており、油圧ショベルによる掘削（写真-11）が主工法である日本と比較して大幅に短時間での施工が可能となっている。日本においてもこのような専用機械の導入を図ることで、施工性の向上が期待できる。

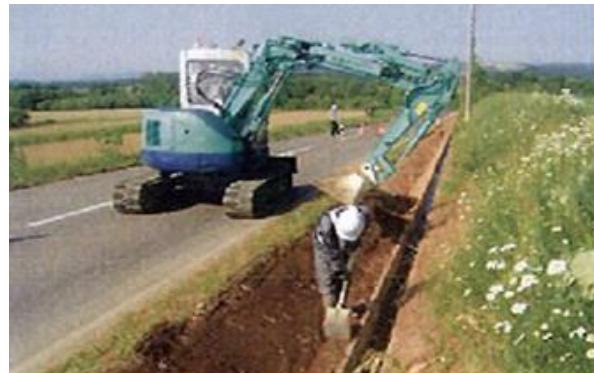
写真-11 国内における油圧ショベルによる施工例

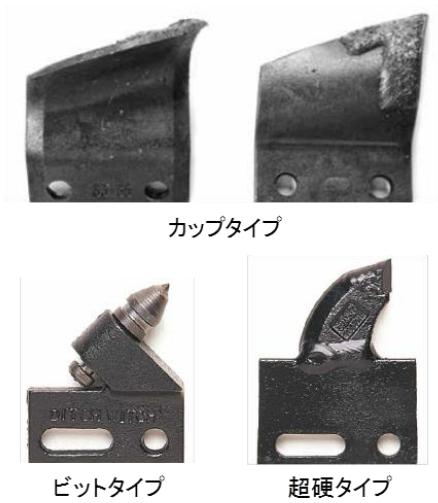
図-21 挖削刃の例

ホイール式やチェーン式の機械については、地盤条件に合わせて掘削刃を選択して取り付けることが可能である。掘削刃にはカップタイプ、ビットタイプ、超硬タイプなどがあり、これらを組み合わせて取り付けることにより、現場条件に応じた作業が可能となっている（図-21）。

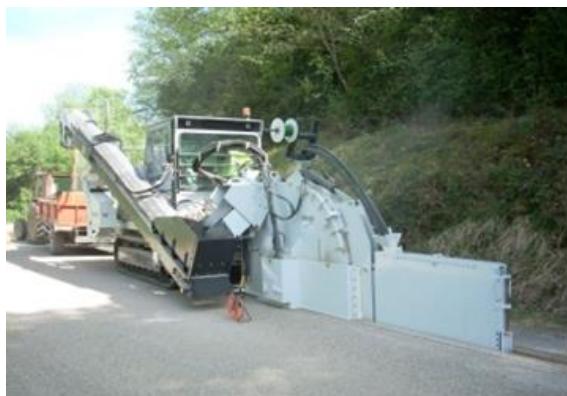
写真-12 ケーブル同時埋設および掘削土砂の  
ベルトコンベア搬送機能を有した機械  
ホームページより引用<sup>11)</sup>

また、掘削以外の機能として、ケーブル同時埋設機能、埋め戻し機能、掘削土砂ベルトコンベア搬送機能、掘削土砂吸引機能、遠隔操作機能を有するものもあり、

効率的な作業が可能となっている（写真-12、写真-13）。

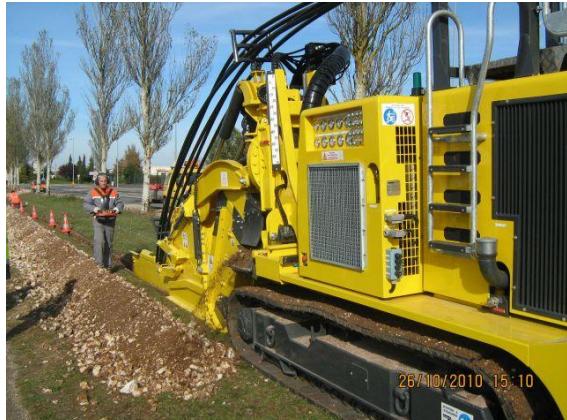
写真-13 ケーブル同時埋設・遠隔操作機能  
ホームページより引用<sup>18)</sup>

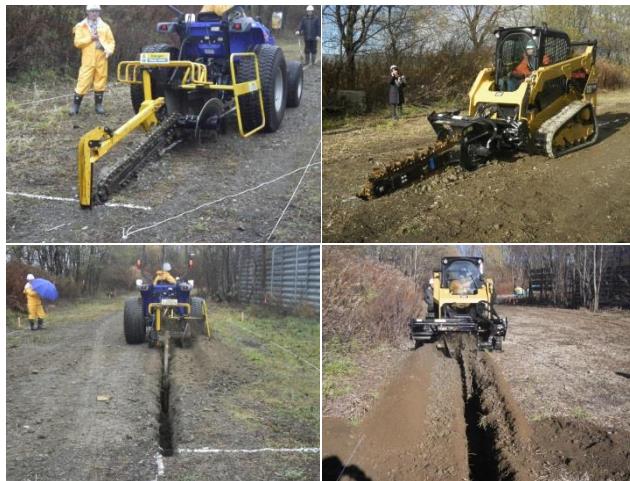
(左 : 掘削機械 A、右 : 掘削機械 B)

写真-14 外観及び掘削状況

使用した掘削機械はどちらもアタッチメント式で、掘削機構はチェーン式の掘削のみを行う機械である。ベースマシンは、1台は農耕用トラクター、もう1台はスキッドステアローダーを使用している。外観および掘削状況を写真-14、諸元を表-3に示す。

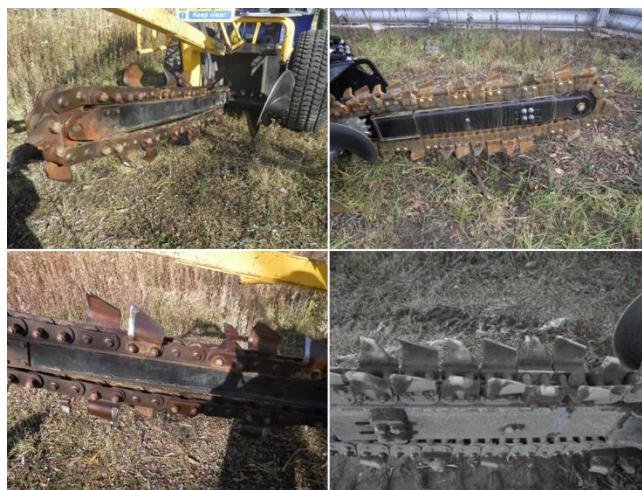
(左：掘削機械 A、右：掘削機械 B)  
写真-15 挖削機構及び掘削刃取り付け状況

掘削機械AとBで掘削速度が大きく異なるが、考えられる原因としては、掘削機械Bは進行方向が後方となり運転操作しにくいこと、掘削幅が大きいことが考えられる。また、掘削機械Bは、掘削機構に玉石などが詰まることにより、過負荷を防止する安全機構が作動して掘削機構が停止する頻度が多かった。掘削刃の取り付け状況は両者で異なっており、掘削機械Aは刃数が少なく、掘削機械Bは多かったが（写真-15）、この違いにより掘削機械Bの方が大きな玉石などが掘削機構に詰まりやすかったと想定される。写真-16に詰

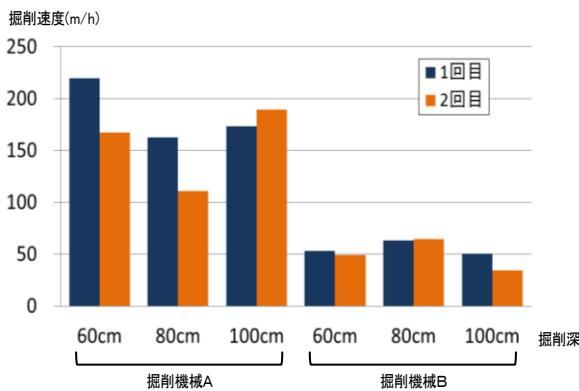
図-22 掘削深と掘削速度

掘削試験の結果は表-6のとおりで、掘削速度については掘削機械Aが111.0~219.8m/h、掘削機械Bが34.6~64.8m/hとなった。いずれの機械も掘削深と掘削速度に相関は見られなかったが（図-22）、これは土質が均一ではなかつたことが影響していると想定される。

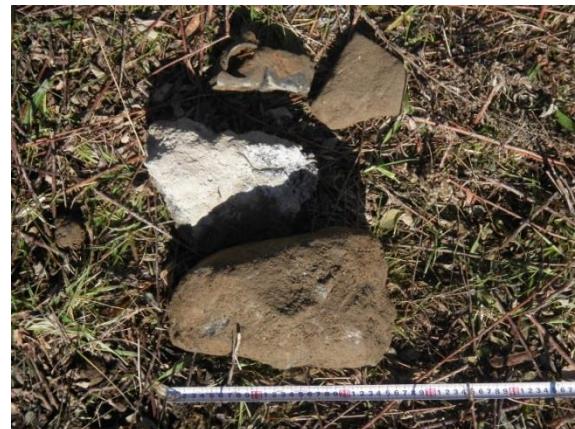
写真-16 詰まりの要因となった玉石

まりの要因となった玉石の写真を示す。
