# 多様な活用に対応した 沿道休憩施設の設計技術に関する研究

国立研究開発法人  
土木研究所 寒地土木研究所  
Civil Engineering Research Institute for Cold Region

地域景観ユニットの取り組み

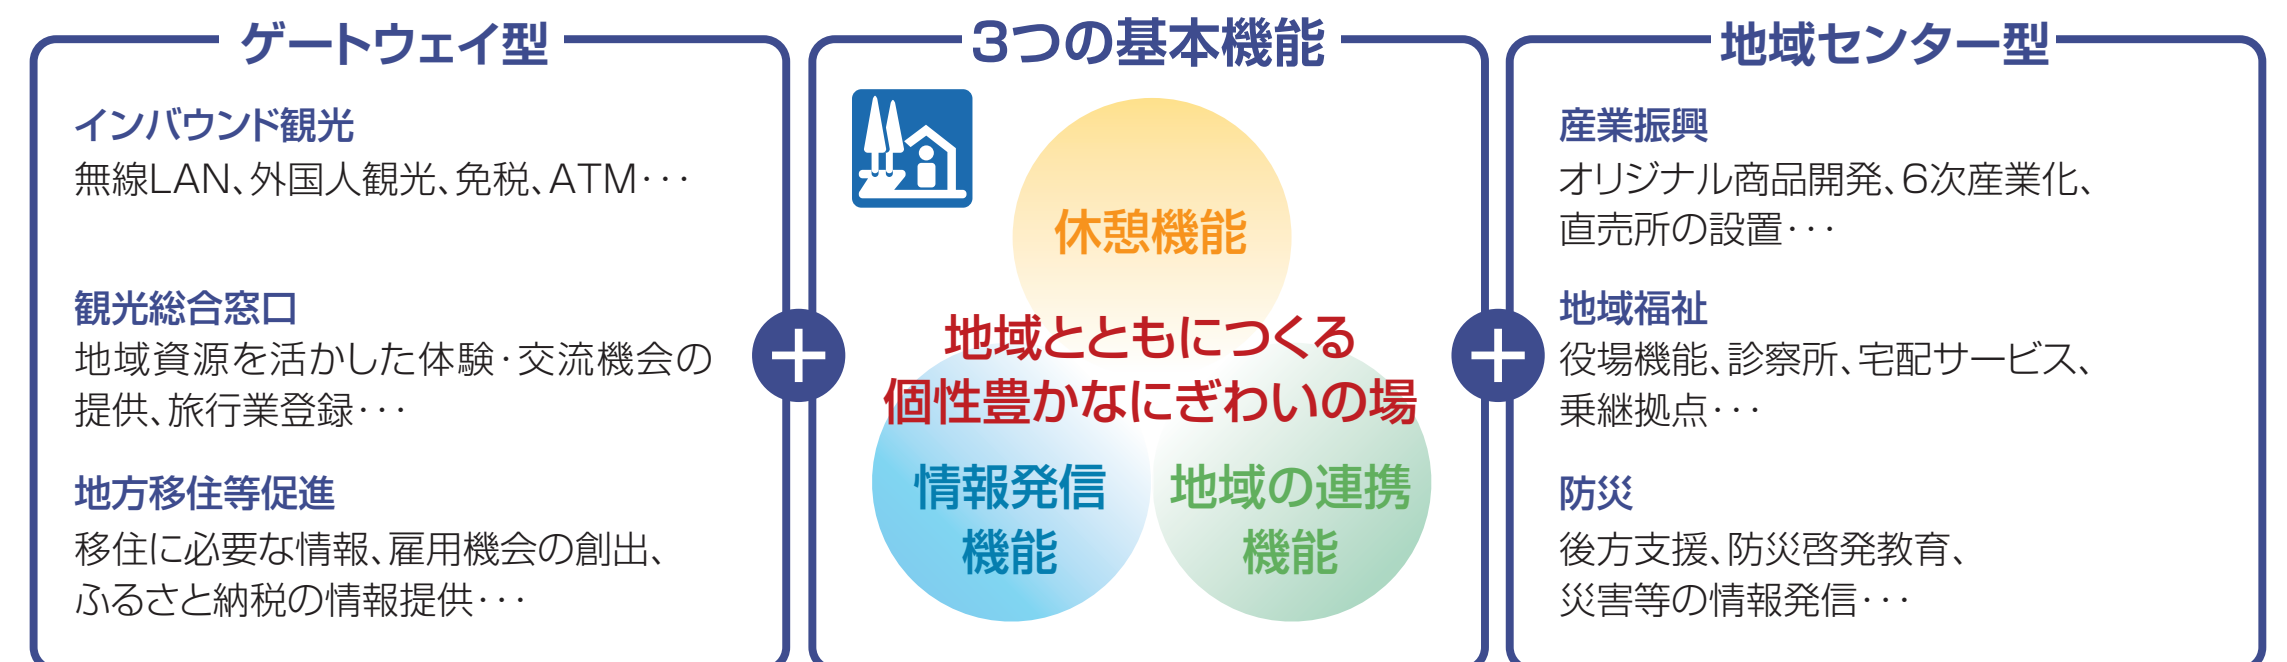
▲近年の「道の駅」の機能イメージ(国土交通省道路局HPより)

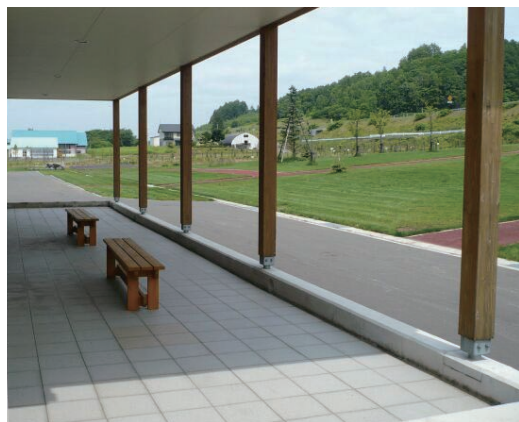
▲園地が施設の裏に配置されている例  
駐車場と園地の間に建物があるため、園地が利用者からわかりづらく利用されないイメージ。この様な配置の「道の駅」が25%ある。

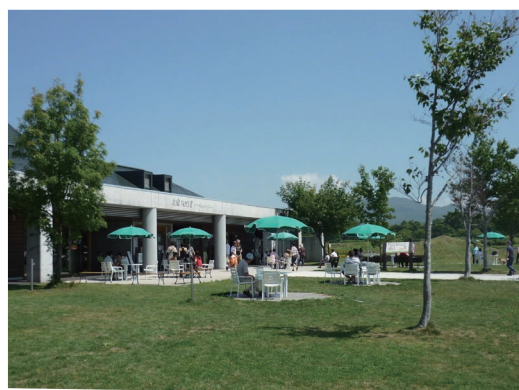
▲園地が施設の前に配置されている例  
「道の駅」の魅力向上に効果的な配置と考えられるが、この様な配置事例は11%しかない。

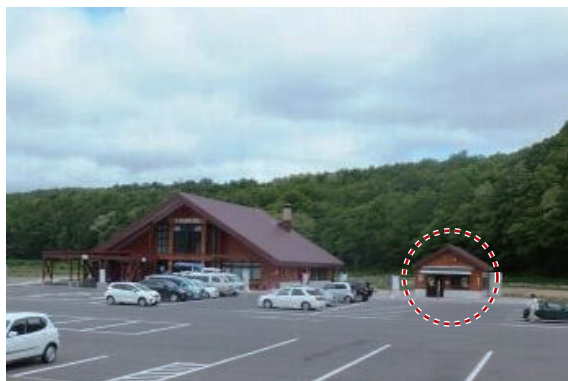
▲分棟となっているため、問合せ対応の人手などに苦慮している直売所のイメージ

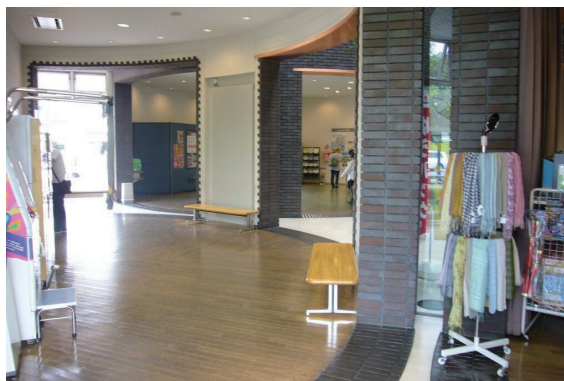
▲内部が円形なため、テーブルなどの配置に苦慮しているイメージ

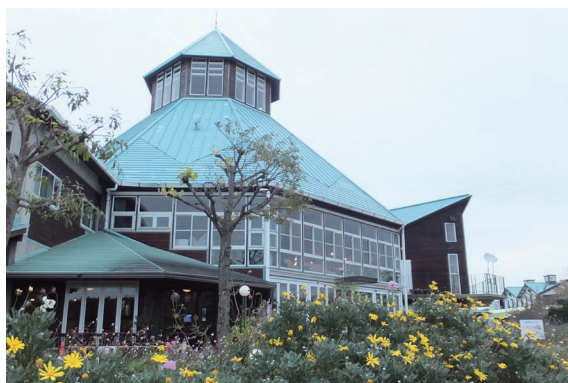
▲設計段階から考慮されていた、増改築に対応しやすい構造

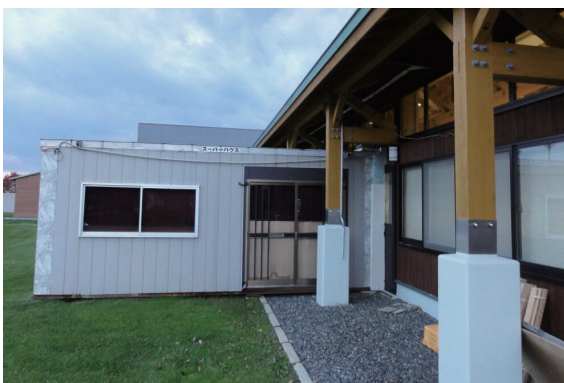
▲バックヤード不足で後付されたプレハブのイメージ(アンケート調査でも満足度低)

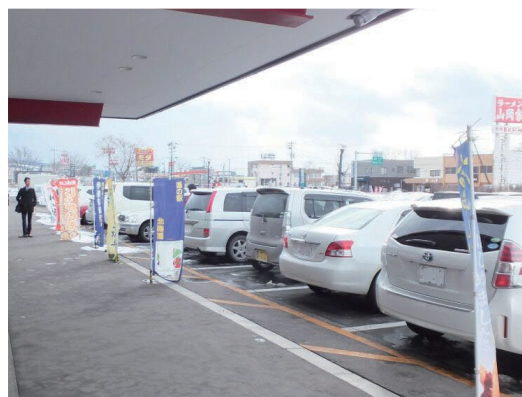
▲広い駐車場は、“駐車台数が多い”、“災害対応面でも有利”な一方、“走行速度の上昇による歩行者の危険性増大”、“近隣住民の駐車場として使われる”などのマイナス面も。

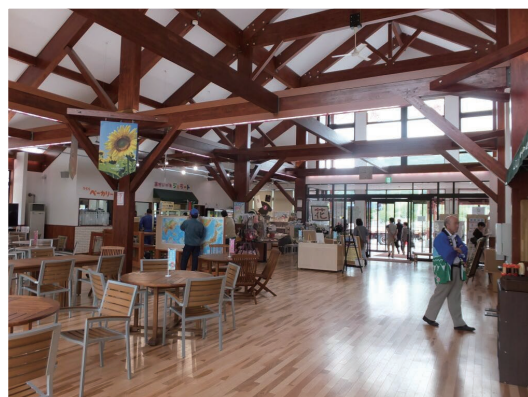
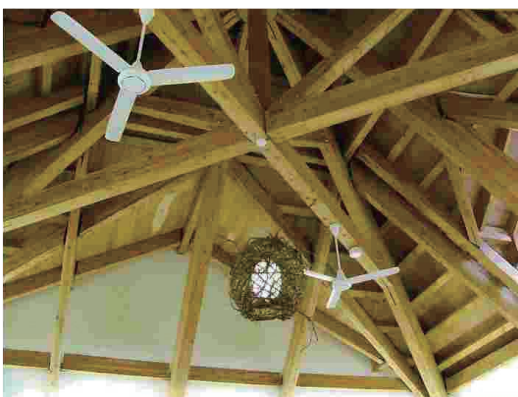
▲吹き抜けや大きな窓は、“開放感がある”など良い評価の一方、“熱効率が悪い”、“直射日光で商品が傷む”などマイナス面でもとらえられている。
