## 電線電柱類の景観対策手法の選定と無電柱化施工技術に関する研究

担当チーム：特別研究監（地域景観ユニット）  
寒地機械技術チーム

本研究では、①無電柱化による効果的・効率的な景観対策の選定技術、②凍上地域における埋設設計技術、及び③郊外部における効率的な施工技術を提案し、それらの成果を技術資料に取りまとめた。

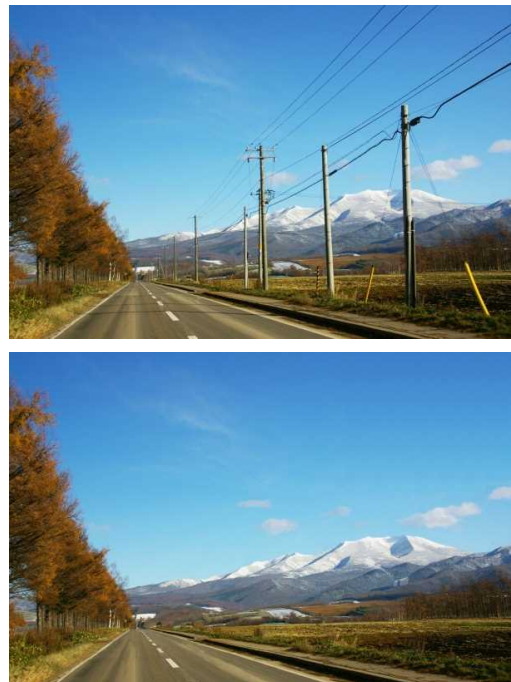
写真-1.1 世界遺産知床での電線電柱の景観への影響  
（上：実際の写真、下：フォトモンタージュ）

北海道のような雄大な農村自然域では、魅力的な景観を求めて、国内外からのドライブ観光客も増加しているが、**写真-1.1**（上）のように、電線電柱類が沿道景観を阻害している事例も少なくない。特に、近年の通信需要の拡大に伴い農村部や自然域においても通信ケーブルが増加し、それを支えるための新たな通信柱も増えている。

しかし、北海道のような雄大な農村自然域において電線電柱類以外の景観阻害要素が少ない道路に関しては、**写真-1.1**（下）のように“電柱さえなければ”飛躍的な景観向上がのぞめる場所も少なくない。

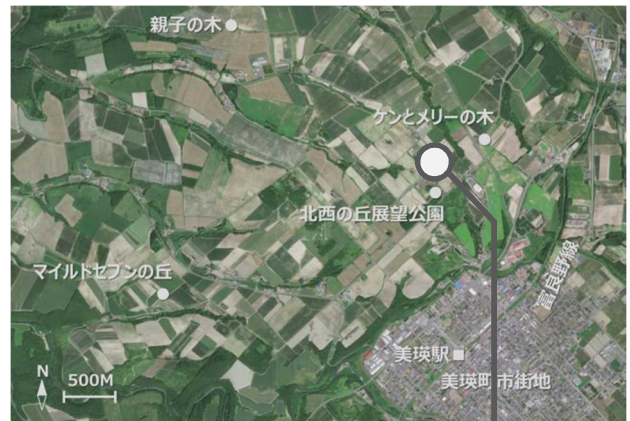
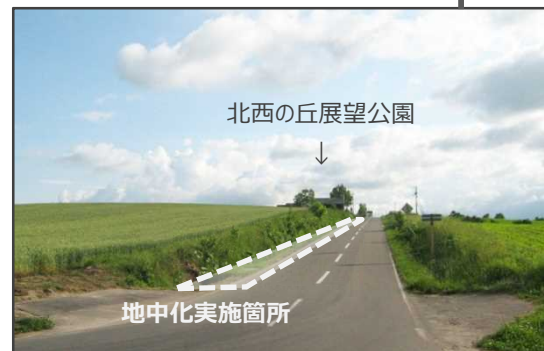
写真-1.2 美瑛町の農村域での電線類地中化実施箇所（写真の道路左側・実施後）

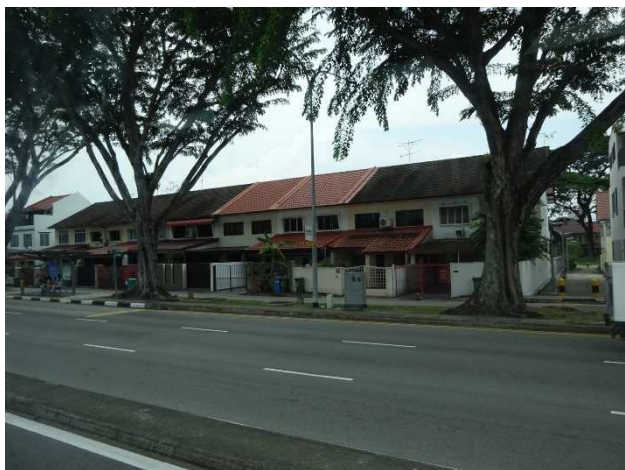
写真-1.3 電線電柱のない街並み（シンガポール）

しかしながら、無電柱化の実績は諸外国と比較して極めて低く、欧米はもとよりアジアの主要都市と比較しても大幅な遅れをとっている（図-1.2、写真-1.3）。

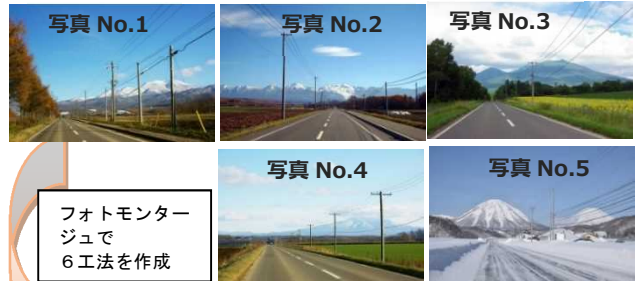
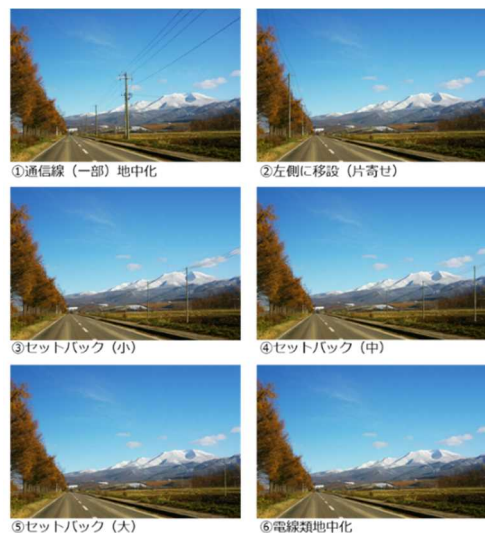
実験2では、「電線電柱類が道路景観に与える影響を与えている」魅力的なランドマークのある自然・田園域」の「対策無し」画像5カ所（No.1～No.5）（図-2.5）とそれらに6工法「①通信線のみ地中化」「②左側に移設（片寄せ）」「③④⑤セットバック（道路から離して設置、距離に応じて3ケース）」「⑥電線類地中化」を施したフォトモンタージュ画像（図-2.6）を用意した。

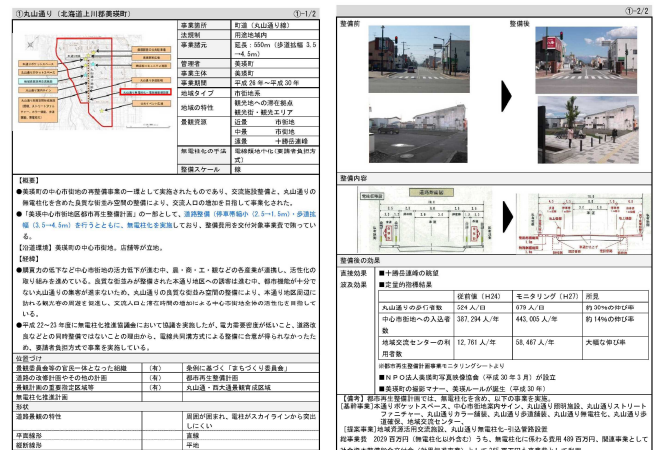
図-2.9 事例調査のとりまとめ例（①丸山通り）

無電柱化の整備事例として、整備スケール、地域特性のほか、過去の知見から無電柱化により景観効果が高いと想定される場所を踏まえ、北海道内を含む14箇所（表-2.1、図2.9）で、事業計画、事業を位置付ける上位計画、事業を取り上げた記事などを85件（A4相当で計716枚）収集した。

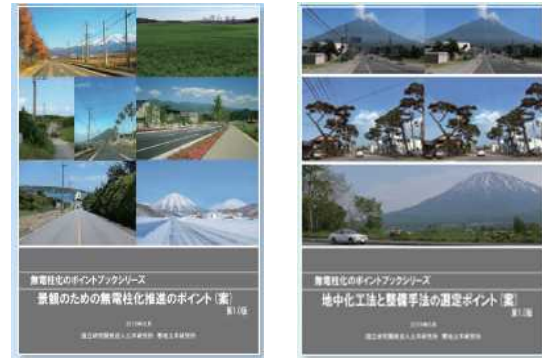
図-2.14 「無電柱化のポイントブックシリーズ」

本研究で得られた成果である、「景観向上による波及効果の分析」「無電柱化事業の分析」から、「地中化工法と整備手法の選定ポイント（案）」「景観のための無電柱化推進のポイント（案）」を作成した（図-2.14）。

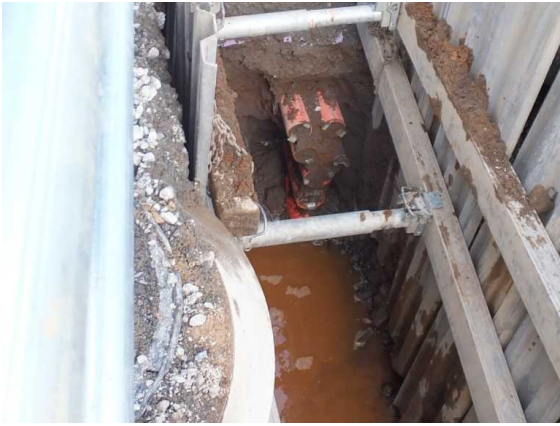
写真-3.2 掘削地盤内の出水状況

倶知安町の電線共同溝の施工現場では、掘削地盤部において出水があり、ポンプで排水しながら施工している状況であった（写真-3.2）。これらの出水は、地下水の影響などが考えられる。このように、地中に埋設される管路は、周辺の状況によっては常に水にさらされていると考えられる。

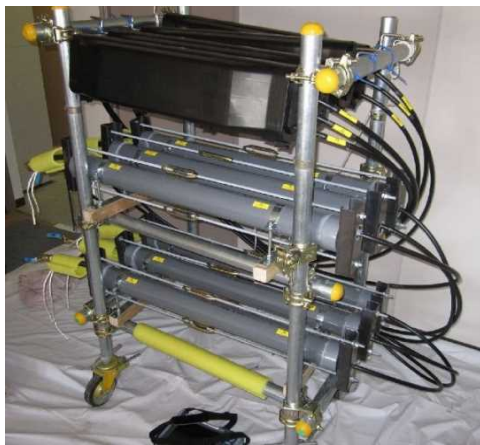
写真-3.4 作製した供試体

供試体の概要を図-3.6、写真-3.4に示す。供試体には、電線共同溝事業で実際に使用されているものと同様の、200芯の光ケーブル(SM-200C)およびケーブル収容に用いられるVE管(直径82mm)を採用し、7mの光ケーブルのうち中央の1m部分について、直線管路で収納・密封した供試体を6本作製した。また、管路内の滞留水の状況を再現するため、図-3.7に示すとおり、管内を満水状態にした供試体(以後、満水パターン)を3本と、管内の半分まで水を入れた供試体(以後、半水パターン)を3本用意した。

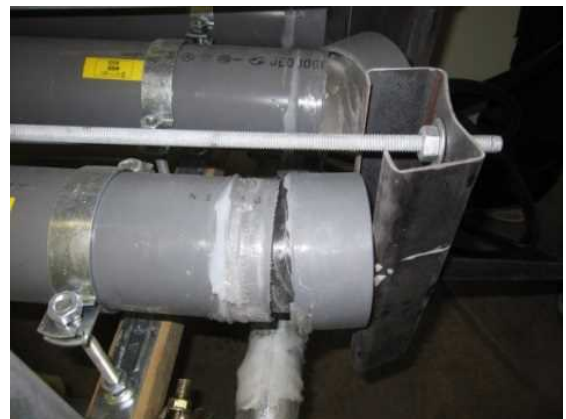
写真-3.5 満水凍結後の供試体蓋部

本実験では、管の両端部に蓋を設置することで、管内の水が凍結時に膨張することによりケーブルに生じる圧迫の負荷を他に逃がさないように実施した。凍結後、満水パターンの供試体では写真-3.5 のように蓋を押し破るようにして膨張した水が露出していた。半水パターンの供試体では変化はなかった。管路内部の凍結状況を写真-3.6 に示す。供試体の管径は、凍結時にも変化はなかった。また、いずれのケーブルにも外傷はみられなかった。

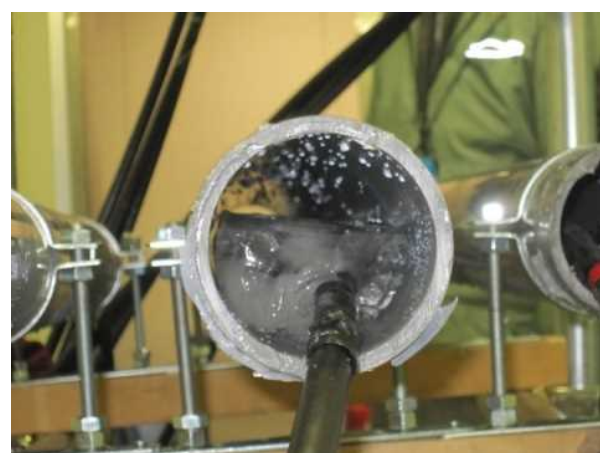
写真-3.6 凍結後の供試体内部  
(上：満水 下：半水)

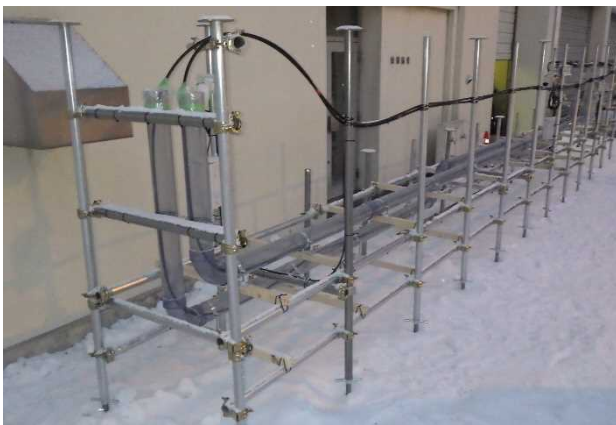
写真-3.7 実験に用いた供試体

供試体の概要を図-3.16及び写真-3.7に示す。

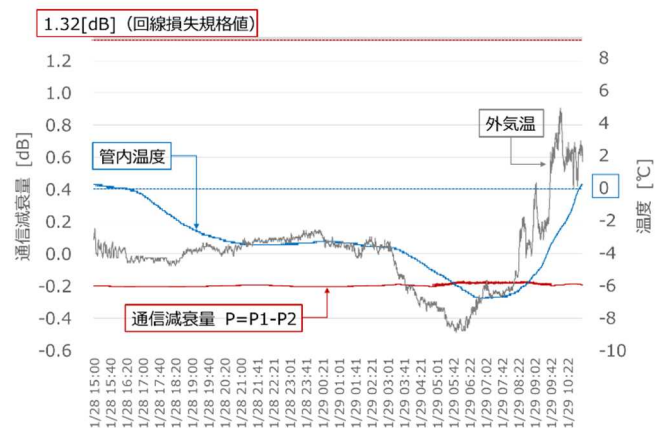
図-3.20 通信減衰量 $P$ の測定結果例（供試体1）

測定結果を表-3.5及び図-3.20に示す。供試体1における通信減衰量 $P$ は-0.586~0.077[dB]、供試体2においては-0.028~0.087[dB]であり、いずれも回線損失規格値 $P_s$  (1.32[dB])より十分小さい結果となった。

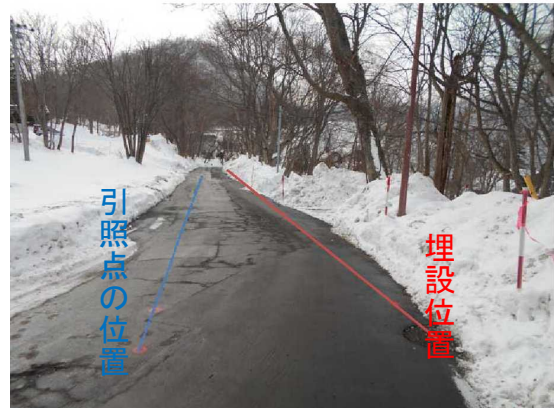
写真-3.9 浅層埋設箇所と引照点（2019.2.15）

さらに、埋設管路が凍上に与える影響を検証するため、施工後の冬期に入る2018.11と厳冬期である2019.2に道路縦断を計測した。その際、路肩側に埋め戻し範囲外に引照点（写真-3.9）を設置し、埋設位置との比較ができるようにした。

計測結果は、埋設位置で平均12mm、最大22mm程度の差、埋戻し範囲外にある引照点で平均43mmの差（表-3.6）となった。ここでは、懸案だった埋設位置での

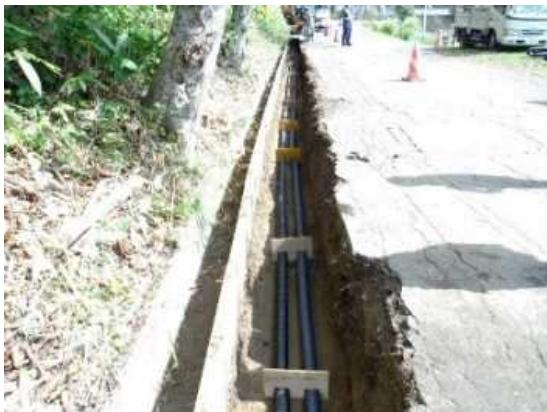
写真-3.8 浅層埋設の施工状況（千歳市提供）

前章までの屋内・屋外凍結実験の結果に基づいて、2017 年度に北海道千歳市の支笏湖温泉地区の簡易水道施設管理用の埋設ケーブル（電力、制御・通信）更新工事（写真-3.8）で、低コスト化のために浅層埋設方式が採用された。この工事では、管路土被りを従来の120cmから60cmに浅層化（図-3.24）し土工量の減少させるなどにより、8%のコスト削減がなされた。

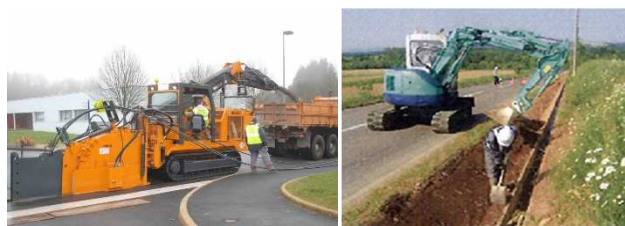
写真-4.1 左：海外における専用機械による施工例  
ウェブページより引用<sup>10)</sup>  
右：国内における油圧ショベルによる施工例  
北海道内自治体提供

電線類地中化の実績が豊富な欧米などでは、ケーブルの直接埋設や管路埋設の仕様に合わせたトレンチャーなどの専用機械（写真-4.1 左）が導入されており、油圧ショベルによる掘削（写真-4.1 右）が主体である国内と比較して大幅に短時間での施工が可能となっている。国内においてもこのような専用機械の導入を図ることで、施工性の向上が期待できる。

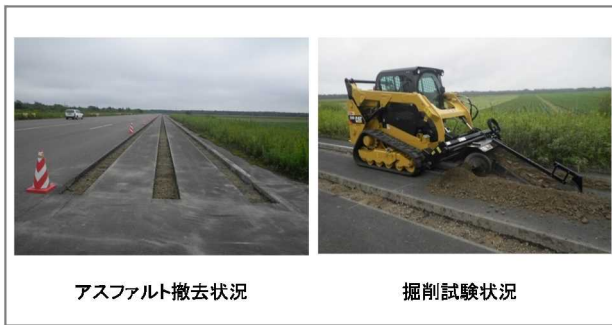
写真-4.2 アスファルト撤去および掘削試験状況

なお、掘削試験は舗装版切断によりアスファルト 12cm（表層 3cm、基層 4cm、安定処理 5cm）を撤去したうえで実施した（写真-4.2）。これは、国内での施工時に必要な建設リサイクル法に基づく分別処理を考慮したものである。

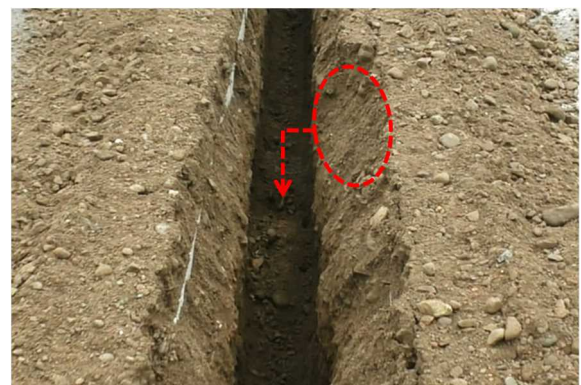
写真-4.3 戻りの状況

諸外国では戻りの対策として、戻り防止用のガイド

板の使用や、戻りを見込んで設定掘削深より 20cm 程度深く掘削するなどの対策がされており、日本でもこのような対策が必要になると考えられる。

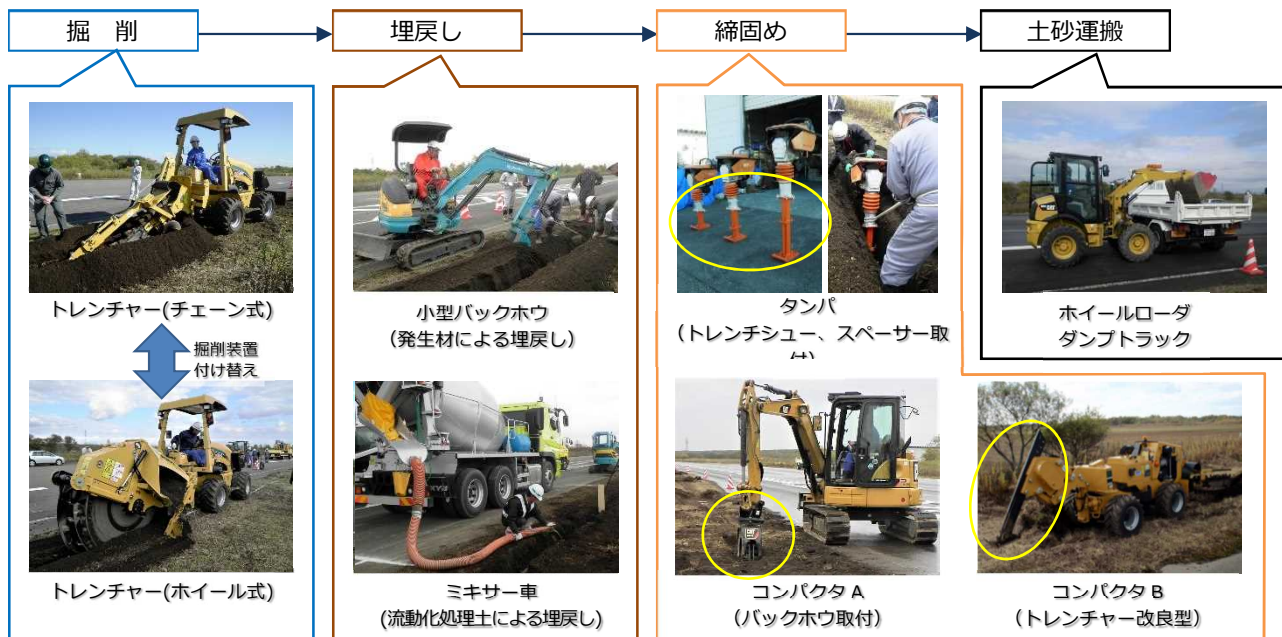
図-4.8 使用機械の外観

試験に使用した機械の外観を図-4.8 に示す。

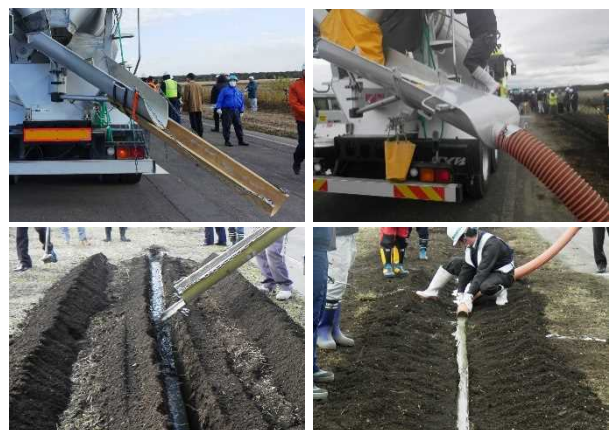
写真-4.4 流動化処理土の施工状況  
(左:樋を使用 (H29)、右:ホースを使用 (H30))

流動化処理土の施工速度を表-4.10に示す。平成29年度は、樋から掘削溝側面に流動化処理土を当てるように流し入れたが（写真-4.4左）、平成30年度はホースを取り付け、掘削溝方向に流し入れる方法に変更した（写真-4.4右）。これにより、こぼれや跳ねが軽減し、流動性をいかにせる打設が可能となり、施工性が向上した。ただし、流動化処理土は時間経過により流動性が変化するため、施工速度には流動性の違いも影響したと考えられる。

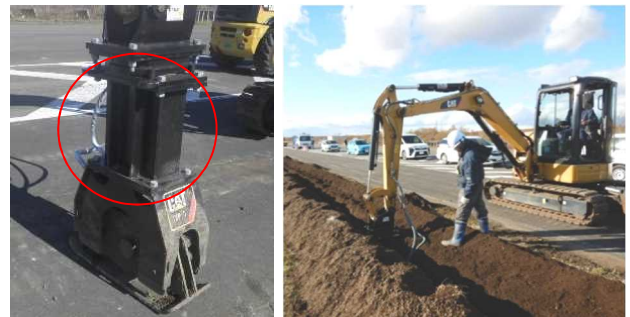
写真-4.5 コンパクタ A (スペーサー取付)

この改良型コンパクタ A にて締固めを行ったところ、深い溝でも側方からの施工が可能となり、また溝がなくても安定した施工が可能となった（写真-4.5）。

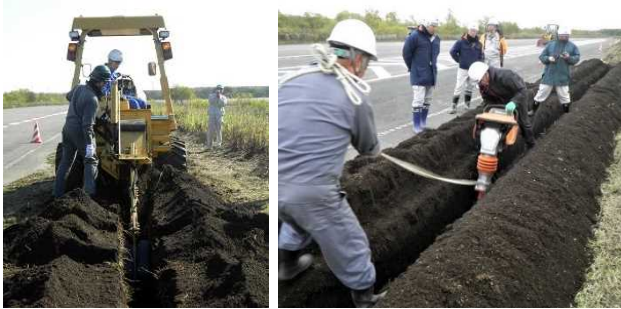
写真-4.6 掘削土の堆積状況

した状態となる。その堆積量は、掘削幅 305mm、掘削深さ 120cm の条件において、最大で高さが 47cm、幅が 119cm（片側）であった。特に掘削深が大きく発生土が多い場合に埋戻しや締固め作業の支障になるため（写真-4.6）、発生土の効率的な搬出方法の検討を行うことは、全体の施工速度の向上に寄与するものと考ええる。また、掘削と同時に土砂運搬車両へ発生土の積み込みが可能な機能を有するトレンチャーも存在することから、このような機械の効果も期待される。
