土木・屋外空間における木製材料の利用に関する技術資料：付録

国立研究開発法人土木研究所 寒地土木研究所
地域景観チーム

付録 A :

木製部材の経年と腐朽劣化の関係に関する調査結果

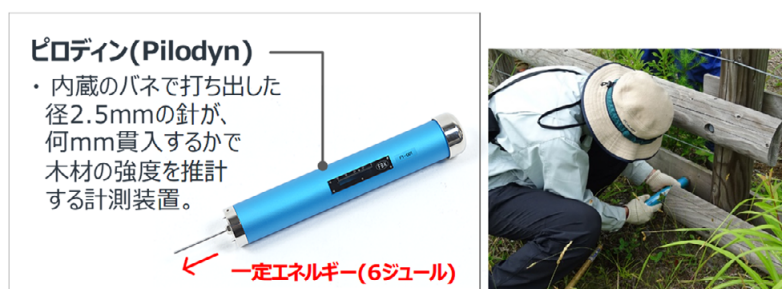
写真 A-1 ピロディン計測器の概要と計測例

- ・写真 A-1 に示したとおり、内蔵のバネで打ち出した 2.5mm の計測ピンが、計測対象に何 mm 貫入するかで、計測点のごく近傍の木材の強度や密度を推計する装置。
- ・一定のエネルギー（6 ジュール）で計測ピンが打ち出されるよう、機器自体は校正されているため、最低限の計測方法さえ学べば、だれが扱っても同一の計測データが得られる。
- ・ただし、ピロディンによる計測値は、計測ピンを打ち込んだ木材のごく近傍の性状しか反映しないものであるため、計測箇所は適切に選ぶ必要がある（干割れの近傍や、節を避けるなど）。
- ・木材の腐朽劣化など、健全性の評価に最も一般的に使われている計測器具であるが、計測値自体は、腐朽劣化の程度だけでなく、もともとの木材の強度や密度などの特性の影響を受ける。
- ・このため、腐朽劣化の診断目的では、同種の健全な材における計測値を把握した上で、健全材における計測結果との比較で結果を評価する必要がある。
- ・また前述の通り、ピロディンによる計測値は、計測ピンを打ち込んだ木材のごく近傍の性状しか反映しないものであるため、材のうちの部分的に腐朽が発生しているケースなどでは、1 点の計測値では、部材全体の腐朽劣化の傾向を適切に示す結果とはならない。
- ・したがって、各部材等で複数点の計測を行い、結果を総合的に処理して、腐朽劣化の傾向を把握・評価する必要がある。

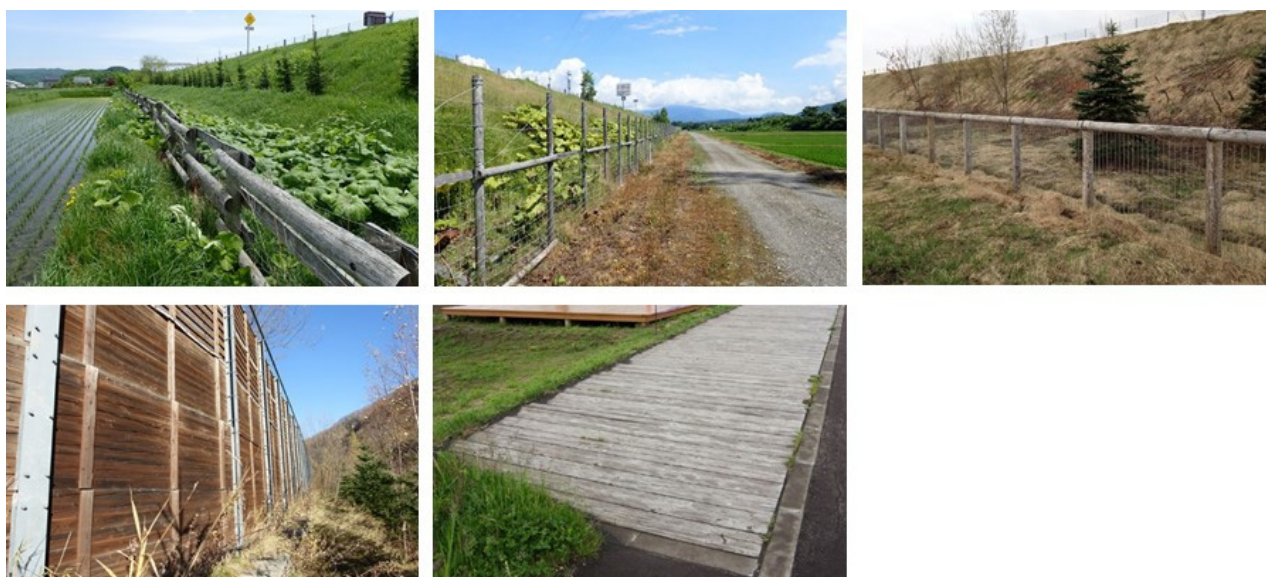
写真 A-3 調査対象とした木製の道路構造物

(上段：立入防止柵、 左下：防雪柵、 右下：歩道舗装)

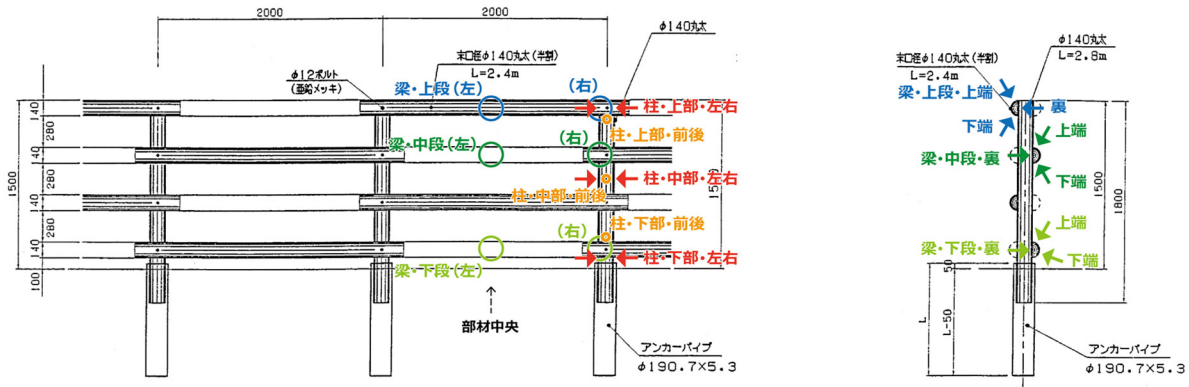
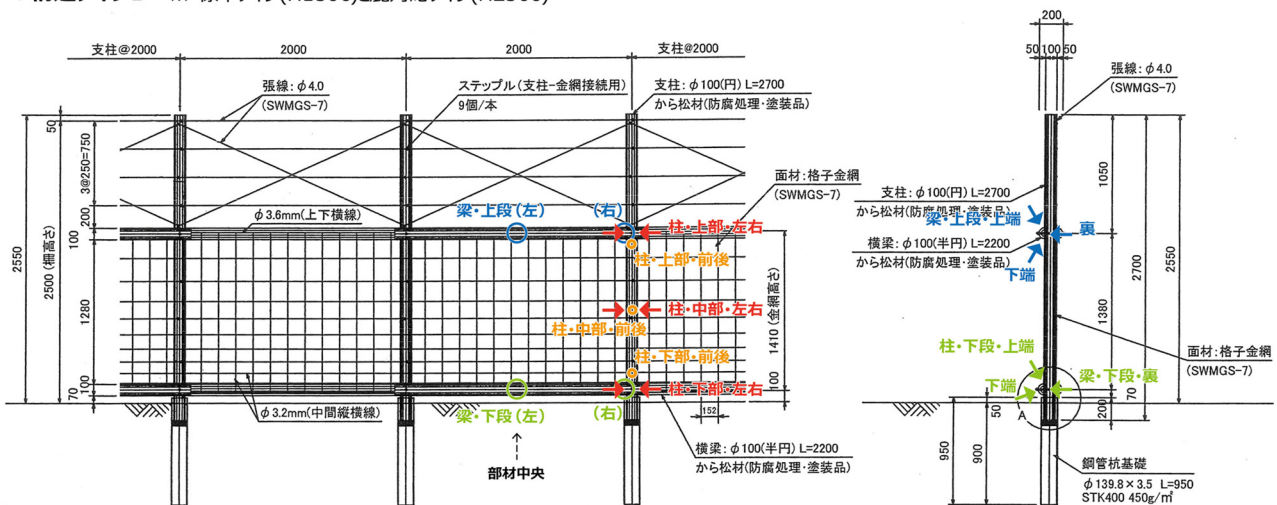
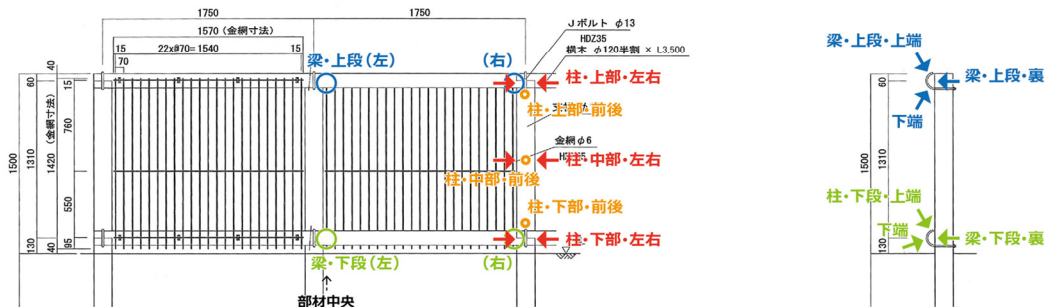
図 A-6 調査対象とした木製立入防止柵の構造図およびピロディン計測位置図

調査対象とした木製柵の構造は3種類(図A-6、A~C)。ただし、材の寸法や柵の高さ(鹿対応)については様々ある。柱は各力所、手前・奥・左・右の4点を計測対象としたが、横梁との取り合いなどの関係で、計測位置はわずらざるを得なかった部分がある。横梁については、いずれも半割材が用いられており、上端側・下端側と、垂直面となる半割面の計3点を、材の中央と端部の2カ所で計測した。

これらの計測点は、図 A-6 に示したとおり、地面に垂直な面にあり、部材表面における雨水の滞留が発生しない。また、木材の心材にあたる部位であり、もともと辺材に比べて硬く腐朽劣化にも強い部位にあたる。

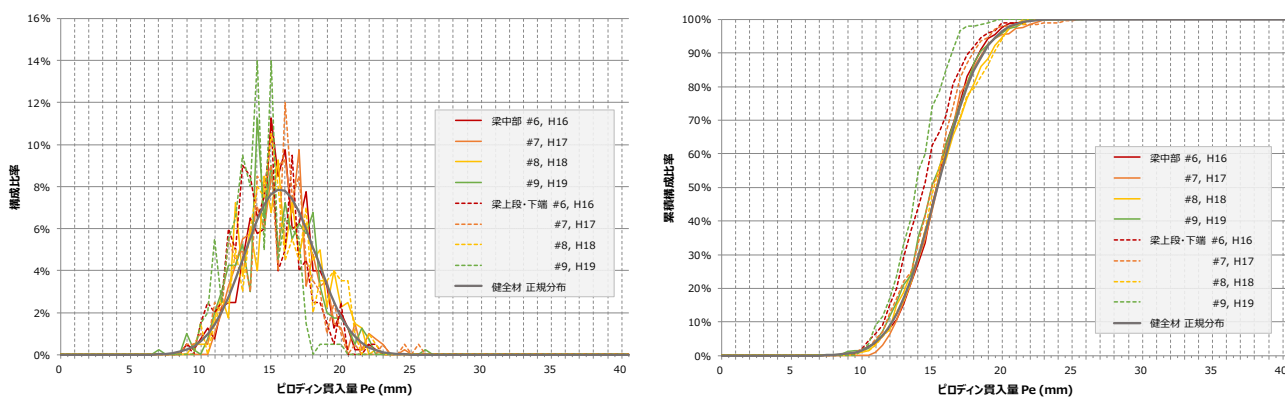
図 A-7 カラマツ健全材におけるピロディン計測値の分布（左：度数別分布、右：累積分布）

表 A-4 および表 A-5 に示した計測調査結果のうち、腐朽劣化がほとんど見られないロット・調査部位のピロディン計測値を取り出して、計測値の分布をプロットしたのが図 A-7 および表 A-8 である。具体的には、表 A-4 のロット#6～#9 の木製立入防止柵（カラマツ、円柱加工材）について、その柱中部および梁上段/下端のピロディン計測値の分布（最も腐朽劣化の傾向が小さい部位にあたる）をプロットしたものである。

これらのピロディン計測値は、平均 15.5 程度、標準偏差 2.5 程度の正規分布形状を示した。

同様に屋外に設置されて供用されている木製工作物において、その木製部材が健全を保っているのであれば、ピロディン計測値はこれらの図表に示したような分布を示すはずと考えることができる。したがって、これらの分布形状からの計測値のズレを把握することで、木製部材の腐朽劣化状況について考察することが可能となる。

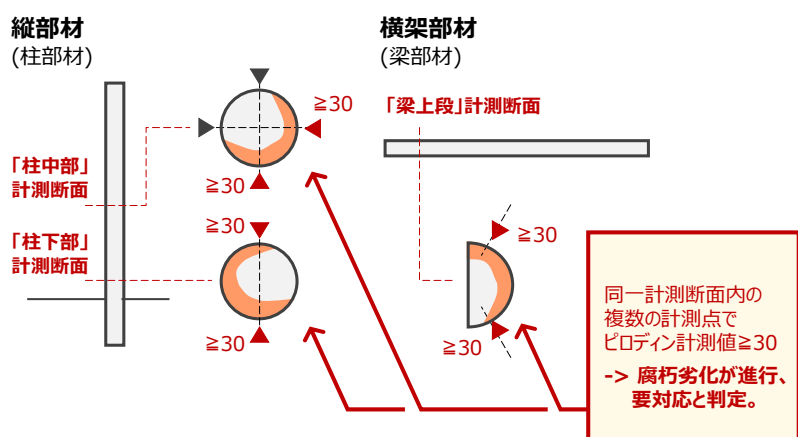
図 A-17 本稿で用いたピロディン計測値に基づく腐朽劣化の判定の基準

そこで本調査では、図 A-17 のとおり、腐朽劣化を判定することとした。

各調査部位、同一断面内にある計測点のデータを組み合わせ、同一断面内の複数の計測点で腐朽劣化（ピロディン貫入量 P_e が 30 以上）となった場合に、部材全体に腐朽劣化が進行しているとして、当該部材を腐朽劣化・要処置として判定する。（ただし、計測点数の不足により、柱下部・地際部などでは同一断面内に 2 点しか計測点がないため、1/2 はセーフ、2/2 になるとアウトという、若干危険側の判定方法となっている（同一断面内の計測点数が 4 点の柱中部などでは、2/4 でアウトの判定。））

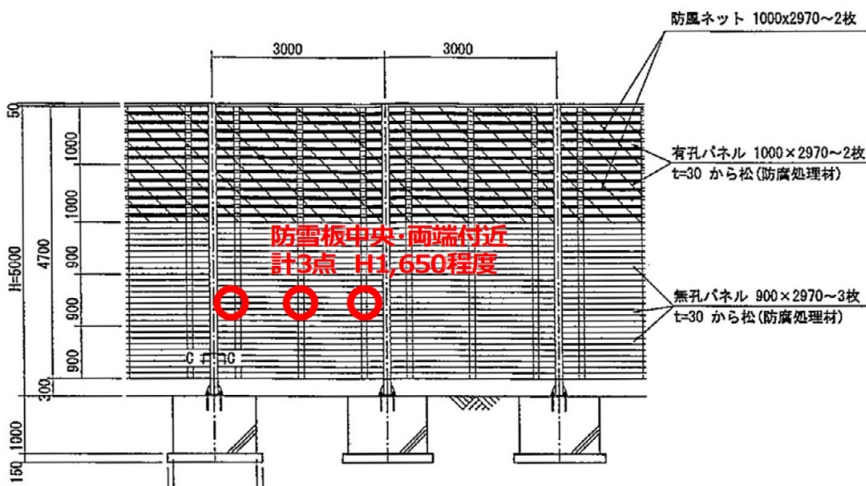
図 A-27 調査対象とした木製防雪柵の構造図およびピロディン計測位置図

調査対象とした木製防雪柵は、北海道オホーツク地方の道路に設置されたもので、設置は平成 16 年度、調査時点での経過年数は 13 年であった。基礎をコンクリート、支柱を鋼製 H 型鋼とし、防雪板のみを木製としており、支柱にボルト留めされた山形鋼で挟み込むように木製防雪板は固定されている（写真 A-3）。同様の構造の防雪柵は、平成 16 年度以降も複数年にわたって設置されているが、事前の調査によっていずれにおいても腐朽劣化がほとんど見られないことが確認されており、ピロディンによる計測調査は、これらのうちで最も古い、平成 16 年度設置のものについてのみ実施した。

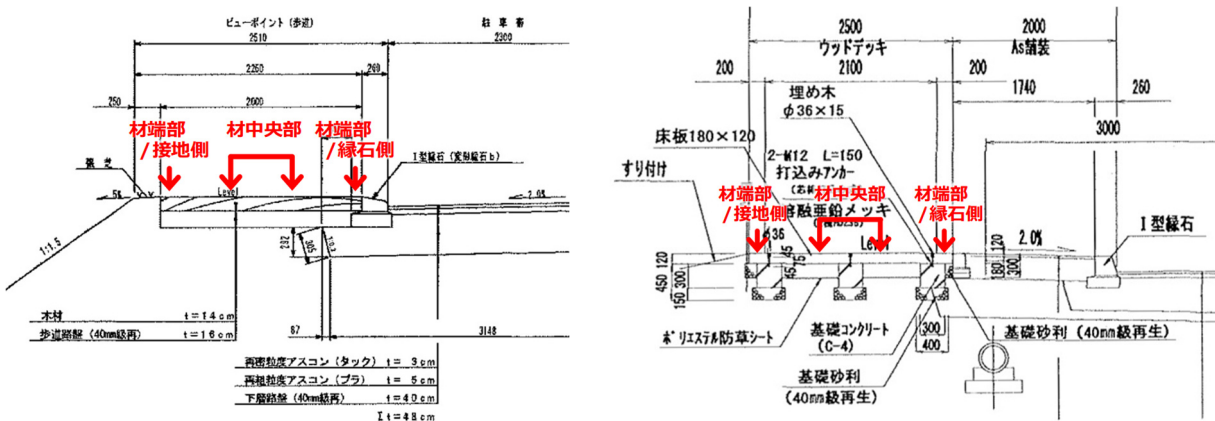
図 A-29 調査対象とした木製歩道の構造図およびピロディン計測位置図
（左：H18 設置タイプ、右：H19 設置タイプ）

平成 18 年度設置のもの（図 A-29 左）は、砕石路盤の上に木材を直接敷設した構造、平成 19 年度設置のもの（図 A-29 右、写真 A-3 右下）は、コンクリート布基礎の上に木材を渡したデッキ構造である。いずれの舗装も片方の端はコンクリート縁石またはアスファルト舗装に接しており、もう片方の端部は路肩の土に接している。
