国立研究開発法人土木研究所 寒地土木研究所  
地域景観チーム

# **土木・屋外空間における木製材料の利用に関する技術資料**

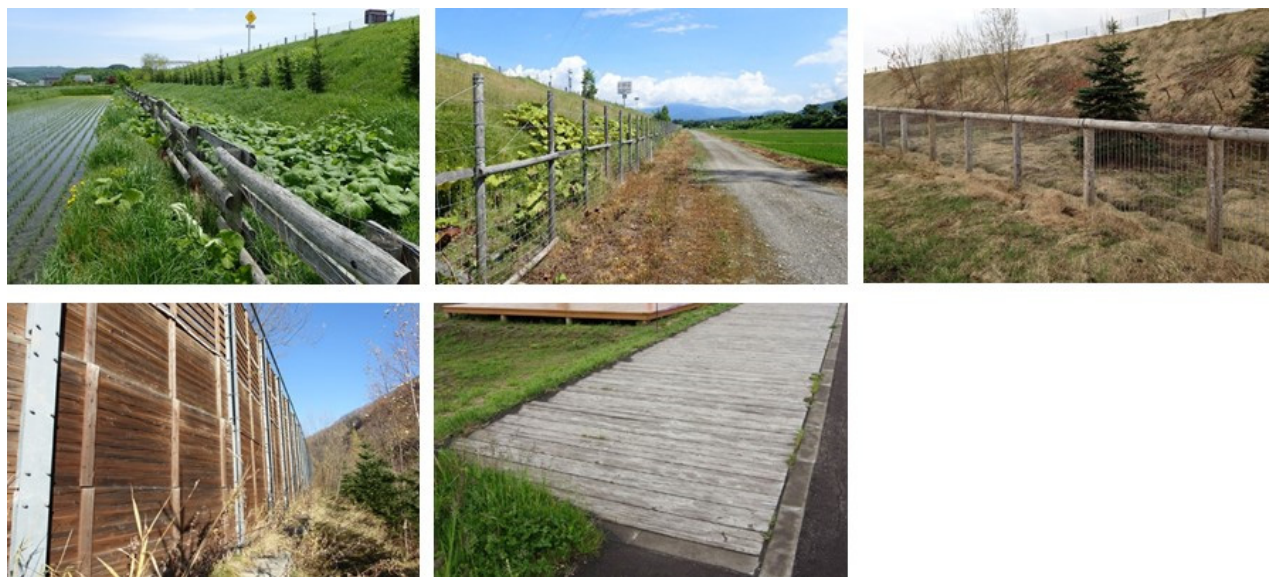
写真 4-4 調査対象とした木製の道路構造物  
（上段：立入防止柵、 左下：防雪柵、 右下：歩道舗装）

- ・ ACQ や AAC などにより木材保存剤加圧注入処理されたカラマツ製材（以下、防腐処理カラマツ材）は、雨がかりのある屋外利用であっても、設置条件次第で 20～30 年以上の耐朽性を期待できる。
- ・ 耐朽性確保のポイントは、各部材において、湿潤状態を避け、乾燥した状態を長く保つこと。
- ・ 最も過酷なのは、地面に接する材。滞水した地面からの水分の供給もあり、また地表近くは上空に比較して風通しもよくないことから、湿潤した状態に置かれる時間が長くなる。高度な防腐処理（木材保存処理）が施された材でも 10 年で 5～10%前後の材に（健全上問題のある）腐朽劣化が発生する恐れがある。
- ・ 部材同士の接合部については、雨水が滞留しやすく乾燥しにくいことから、腐朽劣化上の弱点であるとされているが、今回の調査では系統的な調査ができていないので、現段階では知見が提供できない。
- ・ 長期の耐朽性（例えば 30 年超）を確保したい時に配慮すべきは、材表面あるいは表層部への雨水の滞留である。木材の乾燥収縮に伴って材表面には干割れが少なからず発生するが、これら干割れ内部への雨水の滞留に起因すると推察される、腐朽劣化の発生頻度の上昇が確認できている。
- ・ これらの地際および天端木口付近を除く縦部材や、天端面への雨がかりの少ない横部材では、設置後 15 年超でも腐朽劣化の発生はごくわずかである。1%以下、ゼロというケースも少なくなかった。
- ・ 剥皮丸太材は経年に伴う腐朽劣化が特に著しい。部材表面の樹皮およびそれに近い組織であった部分が、乾燥収縮に伴い大きくひび割れるとともに、場合によってはそれが剥離することによって、部材内部の木材保存材の未処理部分が露出したりすることも影響している可能性がある。

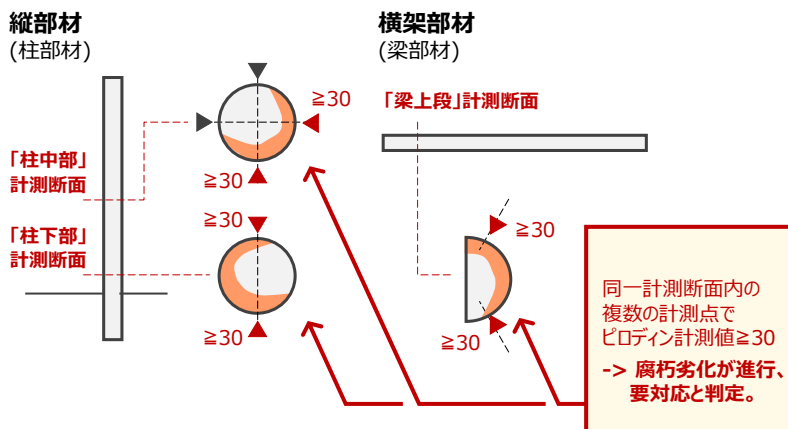
図 4-6 本調査におけるピロディン計測値に基づく腐朽劣化の判定の方法

- ・木製部材の腐朽劣化は、当初局所的に発生するが、局所的な腐朽劣化は材料自体に設定された安全率等を考慮すれば即座に危険なものではない（鉄やコンクリートなどの他の材料と同様）。したがって、同一断面内1カ所のみでのピロディン計測値の異常は、ここでは許容することとした。
- ・一方で、同一部材内・同一断面内で複数箇所のピロディン計測値が、腐朽劣化の判断目安（ここでは、北海道立総合研究機構・林産試験場のカラマツ材のピロディン計測値と材の残存強度に関する調査研究成果※1をもとに、ピロディン貫入量  $P_e$  が 30mm 以上の場合とした）を超過するという事は、当該断面において、腐朽劣化が広範に広がりつつあり、当該断面において部材の破断等の耐力上の懸念が多少なり高まっていることを意味する。
- ・したがってこのケースを、「腐朽劣化」が部材の健全性上問題のあるレベルにまで進行した段階と判定することとし、部材の交換等の何らかの処置を必要とする状態、すなわち「要処置」と扱うこととした（図 4-6）

- ・先述のとおり、木製部材の同一断面内で、2カ所以上のピロディン計測値が30以上となった場合を、当該部材について「腐朽劣化／要処置」と判定することとし（図4-6）、この判定基準に基づき、腐朽劣化と判定される材の比率と経年の関係について調査した。
- ・図4-7のプロットからは、他の材と腐朽劣化の傾向が異なるようにみえることから、近年は採用されていない「剥皮丸太材」（図4-7中、白抜きのプロットで図示。剥皮丸太材の例は写真4-5）を除外し、「円柱加工材」に限って腐朽劣化の発生率予測式を求めることとした。
- ・また、柱地際部（図4-7左中）の場合に顕著であるが、経過年数が同一でも、腐朽劣化と判定される部材の発生比率には調査ロットごとに大きく異なるものがあることから、これらの腐朽発生率についてロットごとに上位グループと下位グループに区分し、それぞれごとに予測式（回帰式）の導出を行った。
- ・同様に、梁上段（図4-7左下）の場合には、腐朽発生率がゼロのロットを除外して、予測式の導出を行った。
- ・腐朽劣化の発生率は、設置後5年目までのケースではいずれの部位においても腐朽劣化の発生がゼロであり、一方で、6年以上経過した時点から徐々に腐朽劣化の発生がみられるようになることから、5年目までは腐朽劣化の発生率  $y=0$  とし、5年目以降の経過年数に応じて直線的に腐朽劣化の発生率が増大するモデルを適用している。

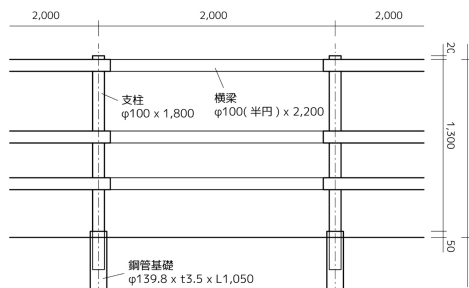
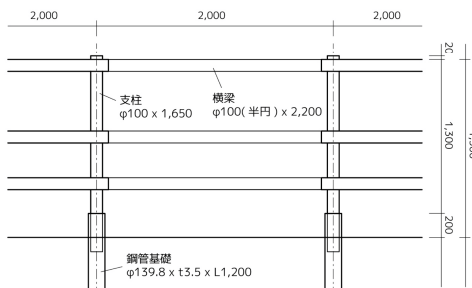
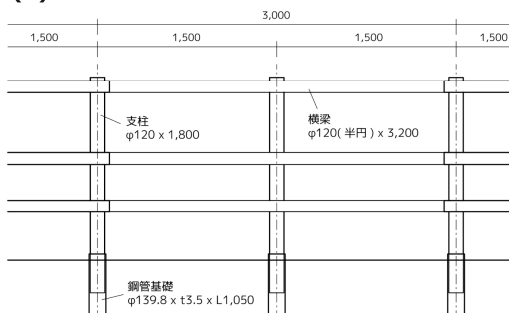
図 5-1 ケーススタディにおいて検討対象とした木製柵

1)の算定結果からは、基本案 (図 5-1 左上) の構造においては「地際部材」に該当する支柱の根元部が弱点であり、ここの腐朽劣化によって工作物の維持管理頻度が高まっていることが考察されます。

結果からは、図 5-1 右上のように「地際部材」に該当する材をなくすことで、工作物全体としての維持管理費用の大幅な低減が期待できることがわかります。表 5-3 の結果からは、基本案に対する試算結果と比較して 10～20 年目の部材交換費用も 1/5 程度になっているほか、基本案の場合に必要となっていた 25 年目の支柱の一斉交換も不要になるという試算結果です。結果として、25 年および 35 年の総コストのいずれでも基本案の場合の総コストを下回る結果となりました。また、35 年間の部材交換費用の総計も、初期費用の 3%程度におさまっています。

一方の図 5-1 下のように、構造物全体として冗長性を持たせるような構造的工夫は、都度都度の維持管理の低減には効果的と期待されます（表 5-3 の試算結果では、10～20 年目の 5 年ごとの維持管理費用は、基本案の場合の 1/3 におさまっている）。一方で、構造的冗長性を持たせるための全体的なスペック向上が災いして、初期費用の面で大きく不利であり、25 年の総コストでもこれを挽回するには至っていません。また、25 年目の支柱の一斉交換を経るために、35 年の総コストでは逆に差が増大してしまうという試算結果になりました。

図 5-1 右上は、交換基礎の立ち上げを高さ 5cm から 20cm に変更して、「地際部材」に該当する材をな

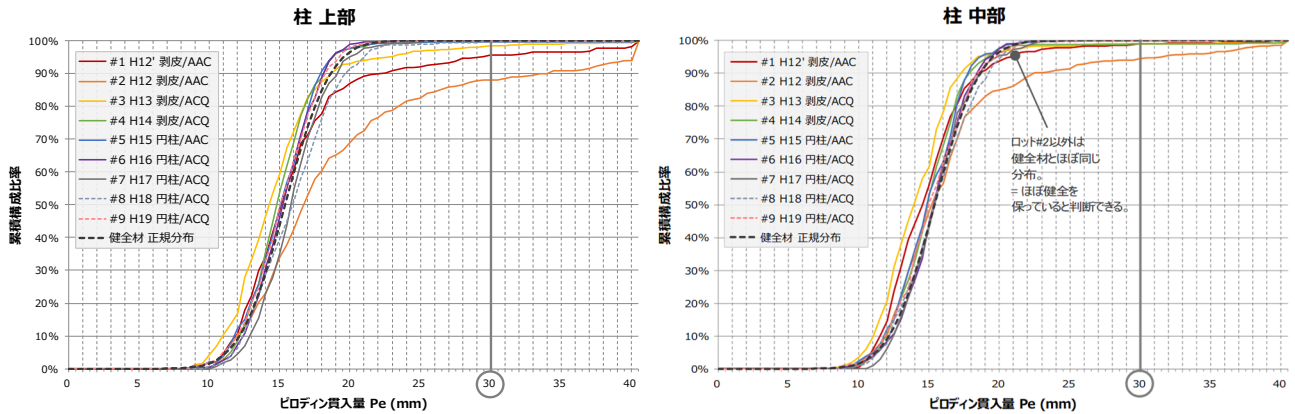
図 A-12 柱上部および柱中部

表 A-4 に示したうちの、ロット#1～#9 に関する計測結果を、調査部位ごとに示したのが、以下の図 A-12～16 である。

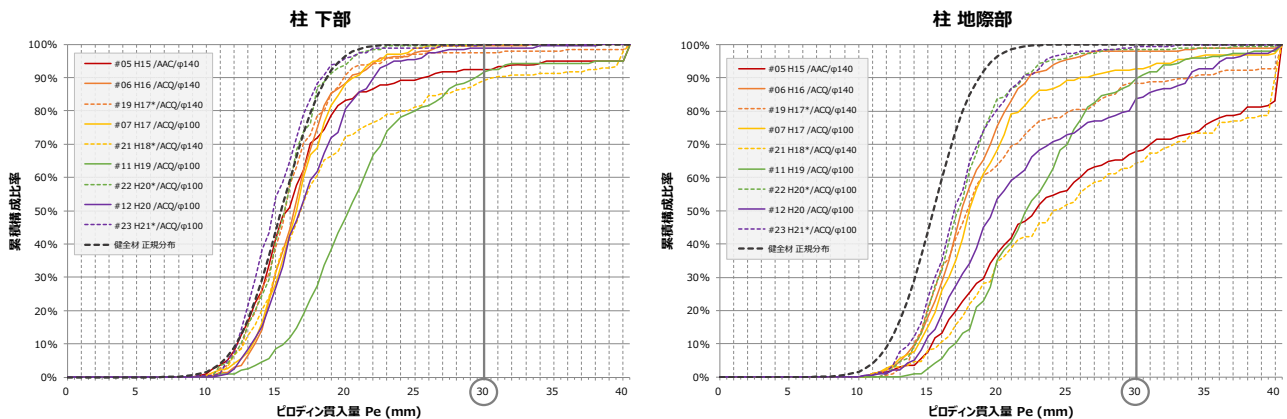
図 A-20 柱下部および柱地際部

柱上部および中部（図 A-19）では、ほぼ腐朽劣化の傾向（ピロディン計測値の異常）はみられない一方、柱下部および地際部（図 A-20）では、3)において示した結果同様に、腐朽劣化の傾向がみられる。

図 A-30 からは、接地側の材端部で腐朽劣化が最も著しく、特に H18 年度設置のものではほぼすべての材で Pe40mm となっている。材中央部などでは比較的腐朽劣化が軽微ではあるが、木製立入防止柵の柱地際部（図 A-20 右）と同等には劣化が進行しているように読み取れる。また、H18 と H19 を比較すると、経年が

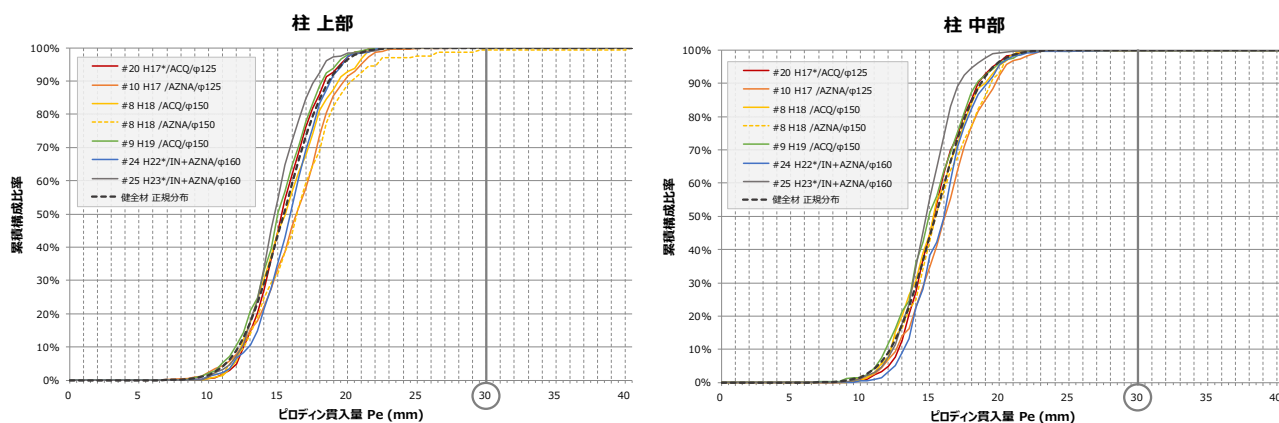
図 A-23 柱上部および柱中部

柱上部および柱中部（図 A-23）に関しては、傾向としては、構造タイプ A・B のもの（図 A-19）と同様であり、腐朽劣化の傾向（ピロディン計測値の異常、健全材正規分布からの逸脱）はほとんどみられない。

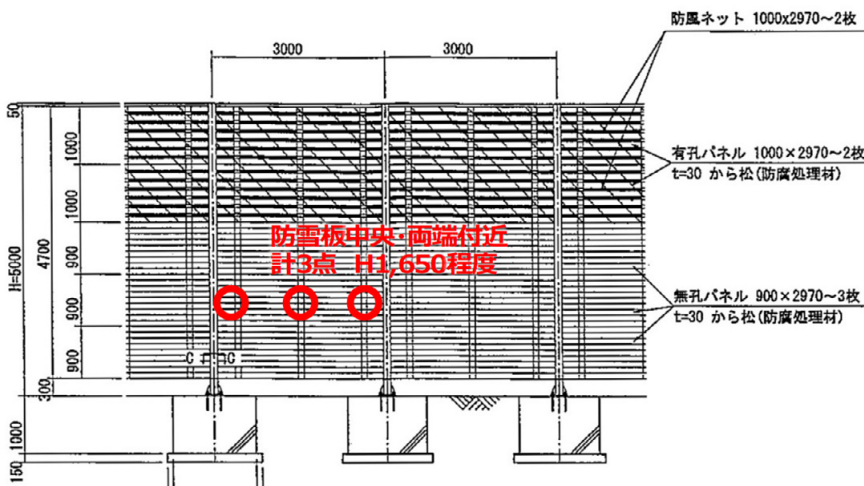
図 A-27 調査対象とした木製防雪柵の構造図およびピロディン計測位置図

調査対象とした木製防雪柵は、北海道オホーツク地方の道路に設置されたもので、設置は平成 16 年度、調査時点での経過年数は 13 年であった。基礎をコンクリート、支柱を鋼製 H 型鋼とし、防雪板のみを木製としており、支柱にボルト留めされた山形鋼で挟み込むように木製防雪板は固定されている（写真 A-3）。同様の構造の防雪柵は、平成 16 年度以降も複数年にわたって設置されているが、事前の調査によっていずれにおいても腐朽劣化がほとんど見られないことが確認されており、ピロディンによる計測調査は、これらのうちで最も古い、平成 16 年度設置のものについてのみ実施した。

目視による調査のみを行ったものを含め、これらの木製防雪柵について、腐朽劣化の傾向は見当たらなかった。これには、木製防雪板部材は、最上段以外は雨がかりのない横架部材であることなどが寄与していると考えられ、このような構造では、優れた耐腐朽性が期待できると評価できる。

- ・防雪板は、地際の影響も部材表面における雨水の滞留の影響も受けない横架材であり、腐朽劣化の一因となる水分の影響下になく、優れた耐腐朽性が期待できる。
- ・構造物全体としても、支柱を鋼製としているため、木製立入防止柵の場合に見られたような支柱根元部材の腐朽劣化に伴う、構造物全体としての健全性低下、部材交換等の必要性が生じにくい、維持管理性に優れた木材利用工作物であると評価できる。

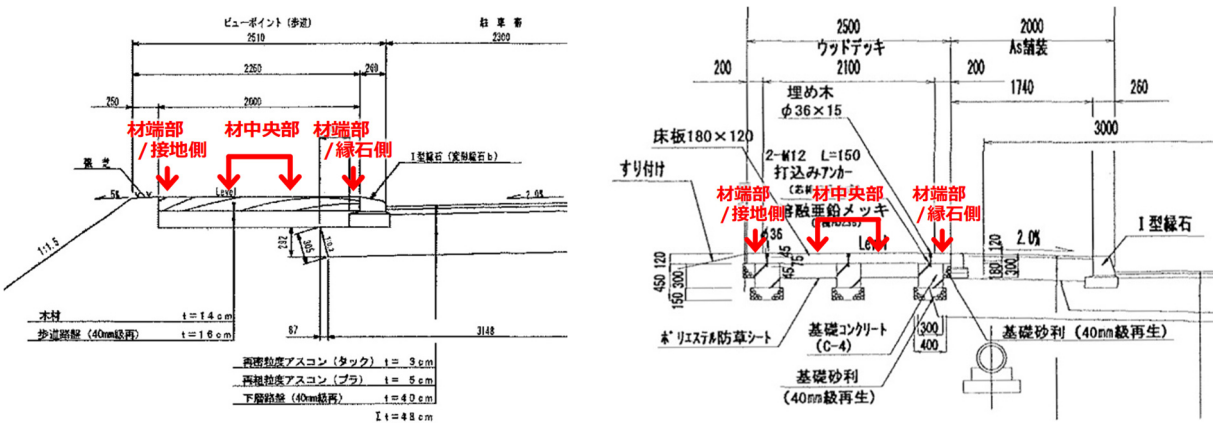
図 A-29 調査対象とした木製歩道の構造図およびピロディン計測位置図  
（左：H18 設置タイプ、右：H19 設置タイプ）

平成 18 年度設置のもの（図 A-29 左）は、砕石路盤の上に木材を直接敷設した構造、平成 19 年度設置のもの（図 A-29 右、写真 A-3 右下）は、コンクリート布基礎の上に木材を渡したデッキ構造である。いずれの舗装も片方の端はコンクリート縁石またはアスファルト舗装に接しており、もう片方の端部は路肩の土に接している。

- ・ 地面に接する端部側の十センチメートル程度の範囲は、特に腐朽劣化が著しく（図 A-30 の紫線および黄線）、腐朽劣化が進行してぼろぼろになり、欠損した部分については土や草に覆われている。このように土に接する部分を作るのであれば、土に還ることを前提とし、これを想定した構造とする必要がある。
- ・ その他の部分についても、木製歩道柵の支柱地際部分と同等には腐朽劣化が進行しており、このように地面や舗装面に並べて木材を敷き並べる構造においては、部材のすべてを地際相当として、腐朽劣化の傾向を扱うのが妥当である。
- ・ H18設置のものは、碎石路盤の上に木材を敷き並べただけの簡易な構造であるが、H19設置のもののようにデッキ構造とする場合に比較すると、耐腐朽性の面で課題がある可能性がある。
