# **土木・屋外空間における木製材料の利用に関する技術資料**

国立研究開発法人土木研究所 寒地土木研究所  
地域景観チーム

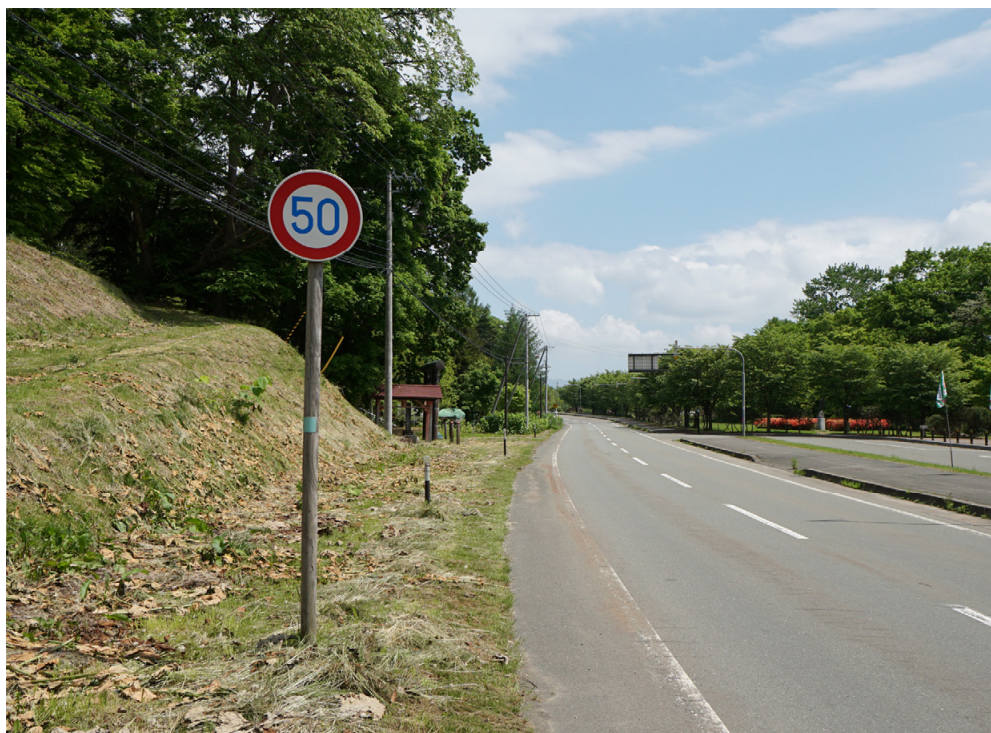
写真 4-2 木製の標識柱の例

例えば、最も簡単な支柱だけの構造物として、木製の標識柱（写真 4-2）を想定した場合、「柱の根元・地面に接する部分は、5年で0.5%、10年で3%、15年で10%の材に腐朽劣化が生じる」「柱の根元以外の部分は、15年でも腐朽劣化の発生は0.1%以下」というデータがあったとします。この場合には、この木製の標識柱は5年での交換はほとんど発生しないものと考えてよいが、10年後には3%分（同一のものを100本設置していれば、そのうちの3本程度）の交換費用を見込む必要がある、ということが試算できます。あるいは、これらの腐朽劣化の発生率に関するデータをもとに、柱の根元部分のみ金属製の構造としてみれば、その他の木製支柱の部分は腐朽劣化をほとんど恐れる必要がないことから、特段の交換費用は見込む必要がない、といったことを検討することもでき、当初想定 of 構造とのライフサイクルコスト比較もできるようになります。

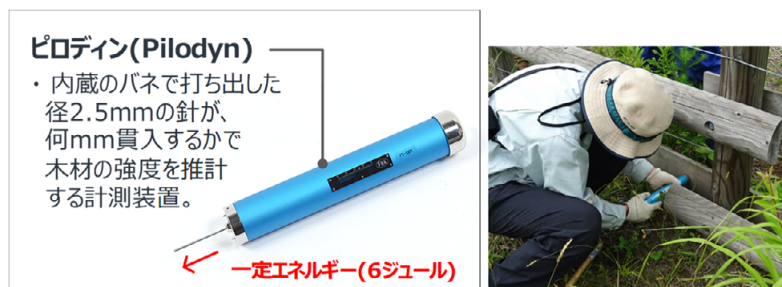
写真 4-3 ピロディン計測器の概要と計測例

- ・ピロディン計測器（写真 4-3）を用いた、既存の木製構造物の腐朽劣化状況調査。
- ・北海道内の道路に設置されている木製の「立入防止柵」、「防雪柵」、「歩道舗装」の3 構造物（写真 4-4）を対象。
- ・立入防止柵については、2000 年度～2014 年度に設置されたものを対象とし、調査時点（2015 年度～2019 年度）での経過年数は、3～16 年。
- ・部材・部位ごとに複数箇所での計測を行い、かつ個体差を考慮して、同一条件のものを各 100 個体調査。

なお、本計測調査で用いたピロディン計測器(写真4-3)は、計測を行った「点」あるいはそのごく近傍のみの木材の性状を調べるにすぎないものであり、部材としての健全性を評価するにあたっては、これらの「点」の評価を部材全体の評価に置き換える必要がある。そこで本書では、部材中のいずれかの断面において、断面内の複数計測点で腐朽劣化の影響がみられる場合を、「腐朽劣化」と判定することとして、分析を行った。これらの考え方の詳細を以下に示す。

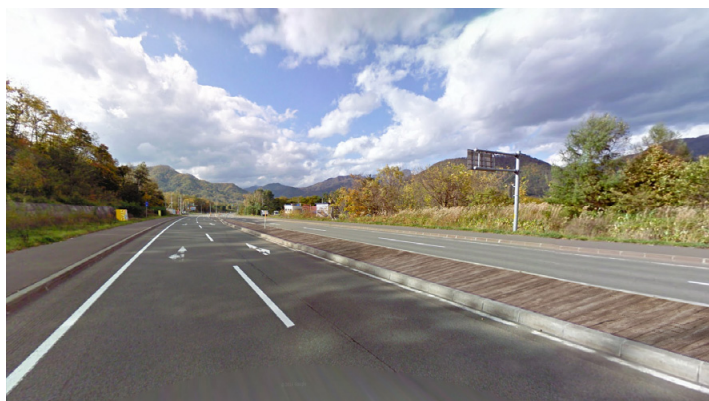
図5-11 木材を被覆材に用いた中央分離帯のイメージ（合成写真）

このような構造については、歩道舗装としての採用もひとつですが、中央分離帯の舗装に使用できないかとの考えから試算と検討を行ってみたものです（写真 5-11）。道路の中央分離帯については、近年、維持管理の削減などを目的としてシールコンクリートやアスファルトコンクリートによって舗装/被覆されることが多く、緑化された中央分離帯に比較して、景観を損ねています。
