～ **参考 海外事例** ～

## 北海道における道路景観チェックリスト(案)

### ～計画・設計・建設・維持管理での具体的な景観向上策～

国立研究開発法人土木研究所 寒地土木研究所

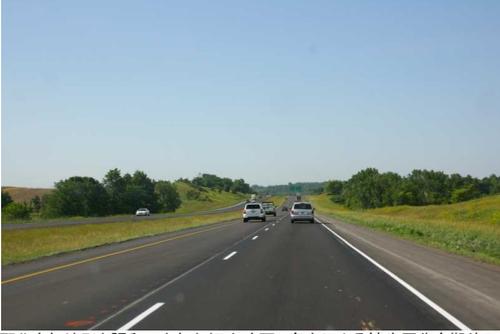
●アメリカ アイオワ州

緩勾配化され地形と調和のとれた切土法面、高木による植生回復も期待できる

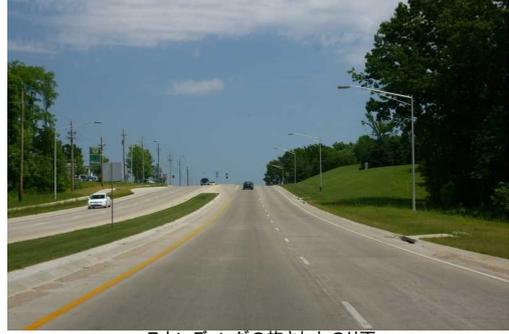
●アメリカ アイオワ州

ラウンディングの施されたのり面

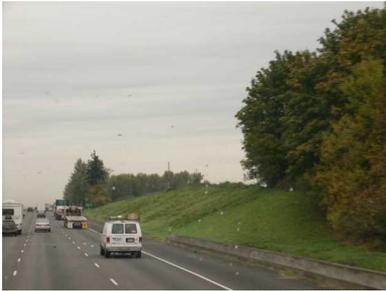
●アメリカ

ラウンディングと修景植栽(ドーコン・フォトライブラリー)

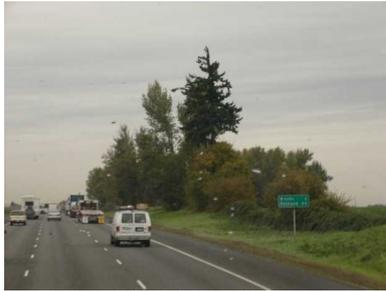
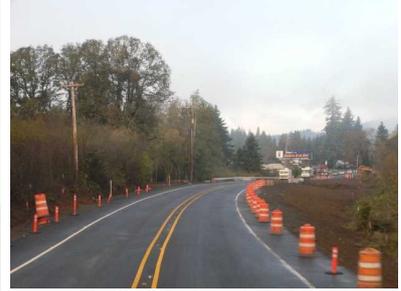
画一的に整形しないのり面の造成  
(ドーコン・フォトライブラリー)

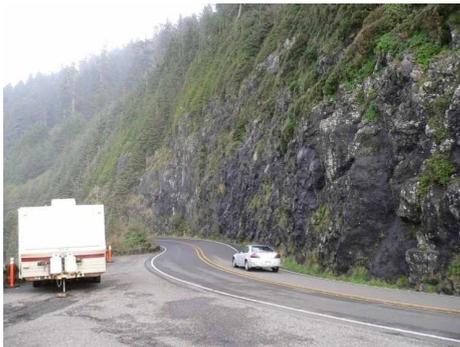
●アメリカ(パシフィックコースト・シーニックハイウェイ)

切り立った岩盤斜面(ドーコン・フォトライブラリー)

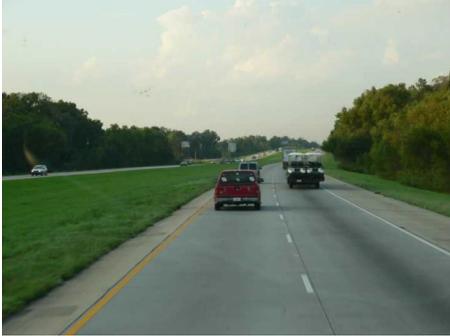
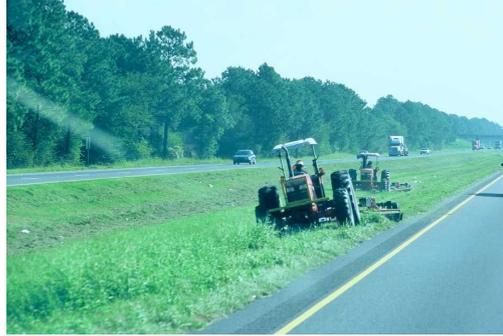
●アメリカ

広幅員中央帯と芝の維持管理風景(ドーコン・フォトライブラリー)

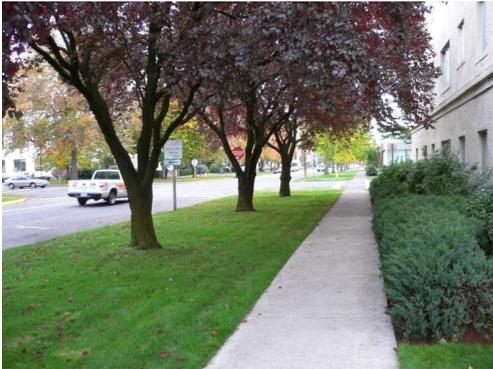
●アメリカ オレゴン州

歩車道境界の広い緑地帯(ドーコン・フォトライブラリー)

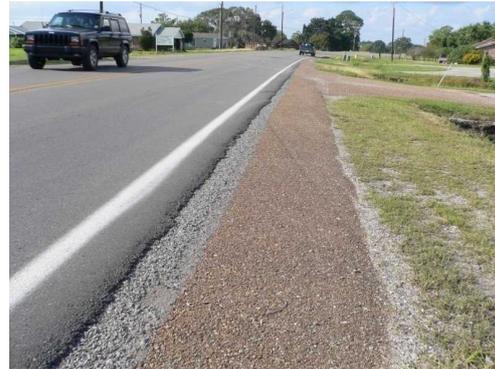
●アメリカ ルイジアナ州

雑草の進入を防いでいる路肩の茶色簡易舗装  
(ドーコン・フォトライブラリー)

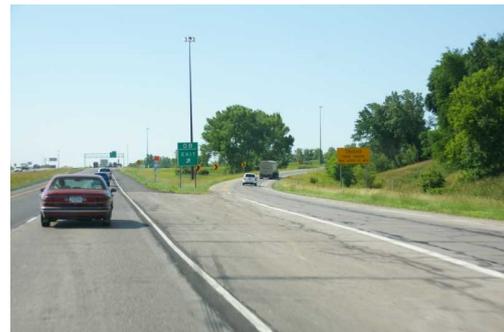
●アメリカ アイオワ州

防護柵のない道路分岐

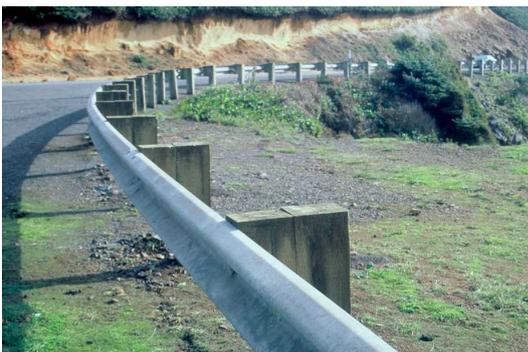
支柱が木製のガードレール

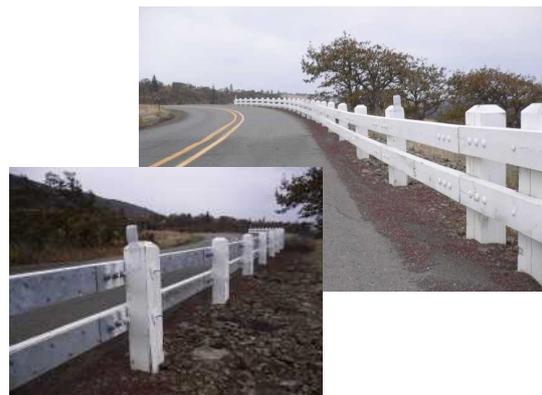
梁の裏面に鋼板を設置した木製防護柵

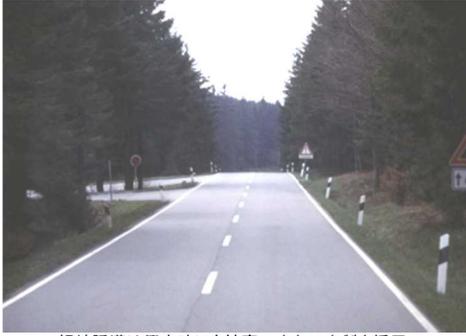
●ドイツ ケルン

視線誘導は衝突時にも被害の少ない木製を採用。  
(土木学会付属土木図書館 伊藤清忠景観デザイン・フォトライブラリー)

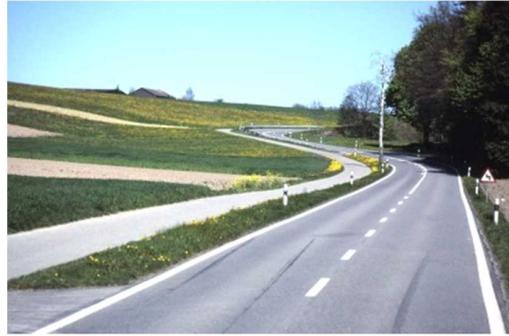
●スイス アールガウ州

視線誘導はドイツと同様に木製を採用。  
(土木学会付属土木図書館 伊藤清忠景観デザイン・フォトライブラリー)

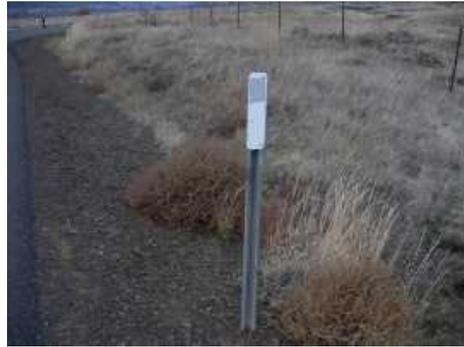
●アメリカ コロンビアリバーシーニックバイウェイ

簡易な視線誘導標  
(ドーコン・フォトライブラリー)

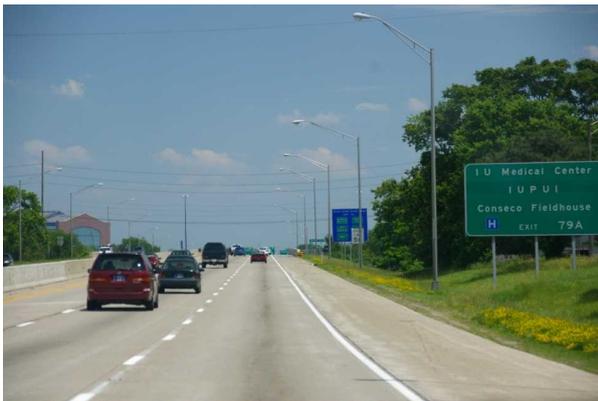
●アメリカ インディアナポリス州

海外では一般的な路側式案内標識、前方の景観阻害が小さい

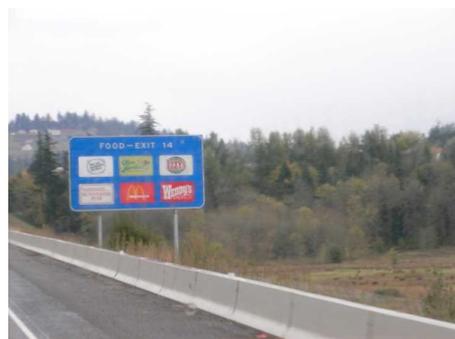
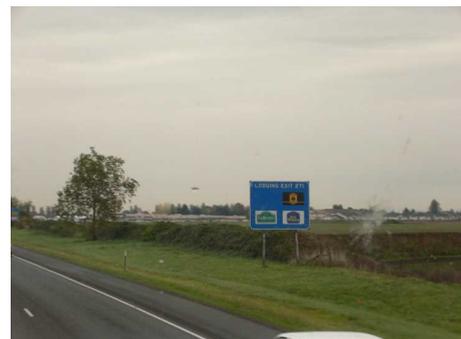
フリーウェイの集約看板(ドーコン・フォトライブラリー)

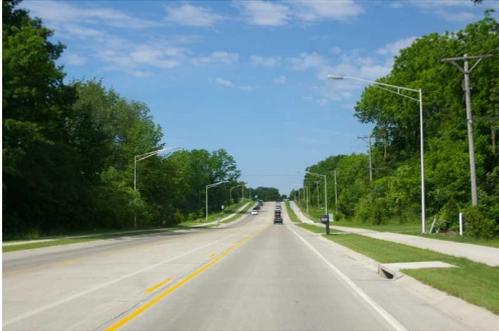
●アメリカ アイオワ州

歩車道分離帯の十分な緑地と附属施設のセットバック

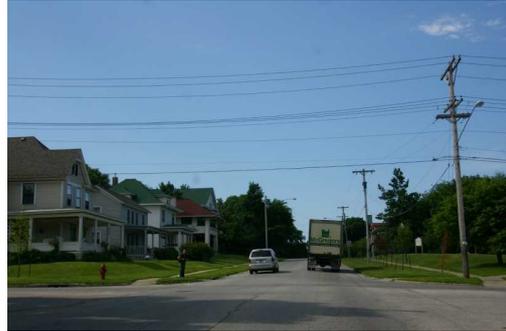
●アメリカ アイオワ州

道路と民地の間の十分な緑地スペース

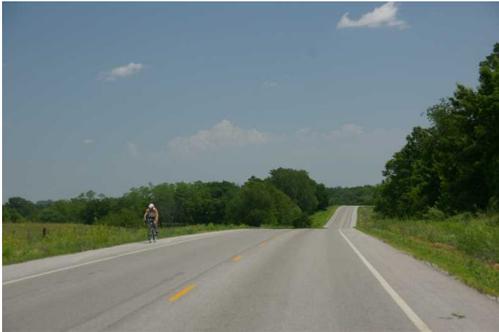
●アメリカ アイオワ州

道路附属施設が設置されていない道路

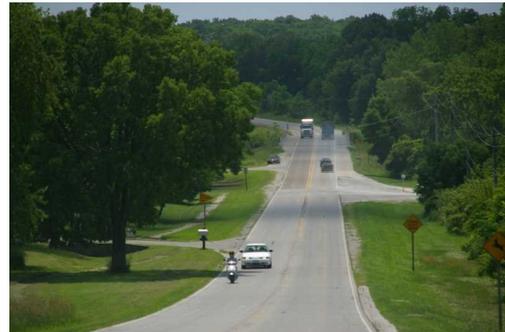
●アメリカ アイオワ州

クリアーゾーンの設置による路外逸脱の安全性確保

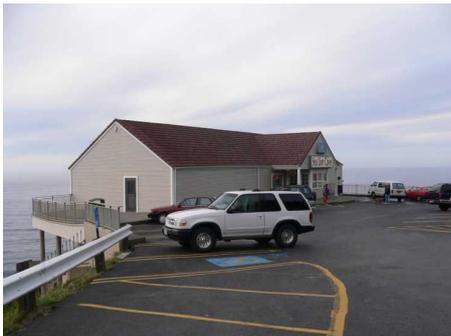
●アメリカ(パシフィックコースト・シーニックハイウェイ)

ビューポイントパーク(ドーコン・フォトライブラリー)

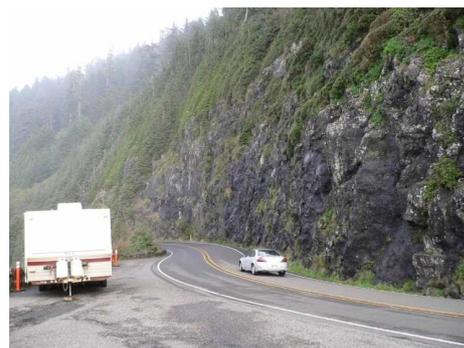
●アメリカ(パシフィックコースト・シーニックハイウェイ)

簡易なビューポイントパーク(ドーコン・フォトライブラリー)

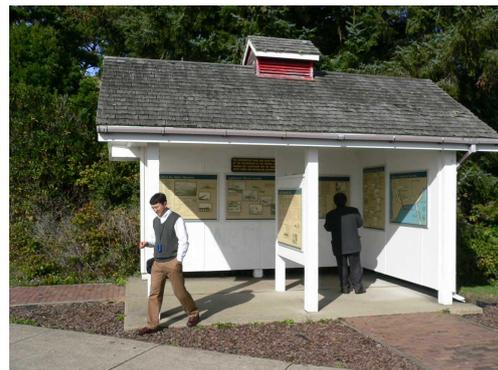
屋根つきの案内看板(ドーコン・フォトライブラリー)
