## 土木分野における木材活用に関する研究

担当チーム：地域景観チーム

### 【要旨】

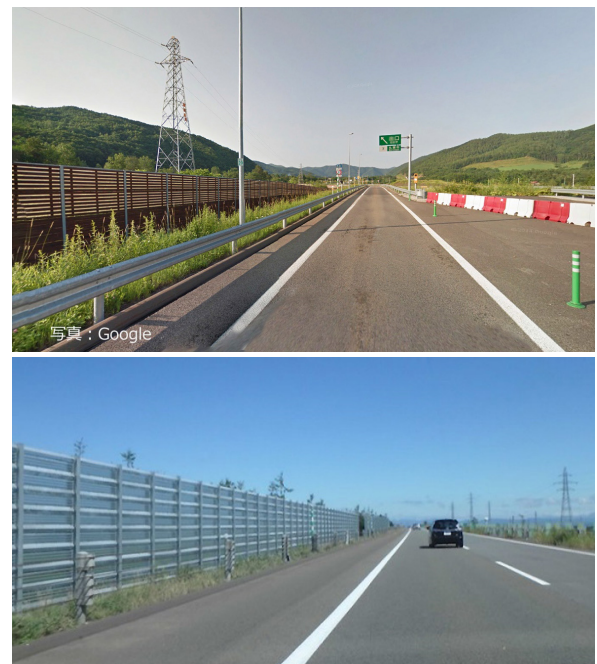
写真-1 北海道内の木製の防雪柵(上)と鋼製の防雪柵(下)

しかしながら、木材は強度や品質にばらつきがあるほか、腐朽による耐久性の懸念もあり、公共インフラにおける維持管理費用と手間の縮減という課題もある中、土木分野での普及は期待されるようには進んでいない。他方、木材には景観面での効果も認められ、適切な利用が進めば、環境・林業・観光・地域活性化など幅広い効果が期待される場所でもある(写真-1)。

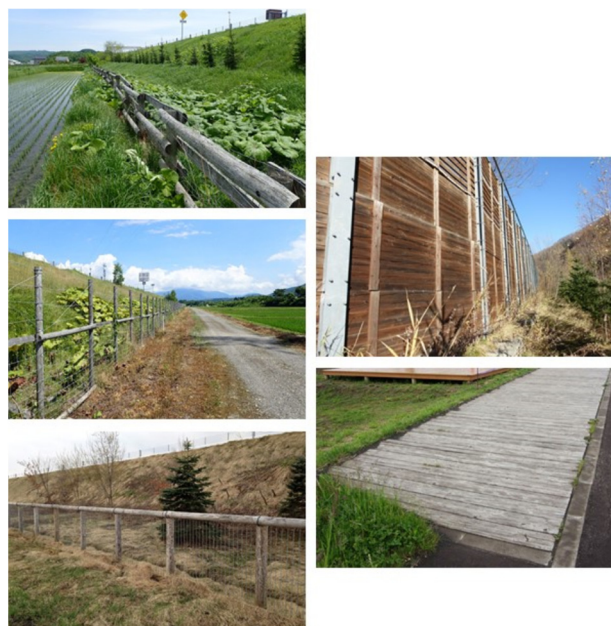
写真-2 調査対象とした木製工作物  
（左列：立入防止柵、右上：防雪柵、右下：歩道舗装）

既存の木製工作物を対象に経年と腐朽劣化の程度について、北海道立林産試験場と共同で計測調査を行い、木製部材の設置条件および設置からの経過年数と、腐朽劣化の程度の関係について分析を行った。

この際、短い研究期間で木製部材の設置からの経過年数と腐朽劣化の程度の関係について分析するにあたっては、既存の構造物を調査対象とし、設置からの経過年数と腐朽劣化の現状を調査するのが有効である。したがって調査にあたっては、当該木製部材の設置年が明らかになっていることと、同様の工作物が複数年にわたって設置され続けており、設置からの経過

図-10 は、北海道オホーツク地方の道路に設置された防雪柵（写真-2 右上、図-11）の木製防雪板に関する計測調査結果である。計測位置等は図-11 に示したとおりで、計測点数は表-7 に示したとおり約 70 点である。

北海道上川地方の道路に設置された、木製歩道舗装を対象に計測調査を行った（写真-2 右下）。設置は平成 18 年度および平成 19 年度で、調査時点における経過年数は 10 年および 11 年であった（表-7）。計測調査結果を図-12 に、調査対象とした木製工作物の構造および計測位置を図-13 および図-14 示す。計測点数は表-7 に示したとおり、計 200 点である。

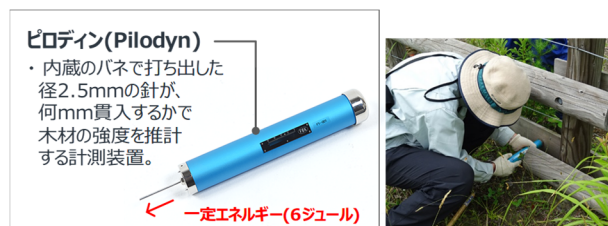
図-3 ピロディン計測器の概要と計測例

木材の腐朽劣化の診断・調査方法としては、目視触診による方法（腐朽被害度判定）<sup>17)</sup>、抵抗貫入試験（ピロディン）、穿孔抵抗試験（レジストグラフ）などがあるが、現場で非破壊で調査ができること、計測機器を用いた定量的なデータが得られること、また、計測機器の普及の状況なども考慮してピロディン（図-3）による方法を主とした。

ピロディンによる計測値は、一定エネルギー（6ジュール）で直径2.5mmの計測ピンを木材に打ち込んだときのピンの貫入深さ（略称：Pe、単位：mm）である。この計測値には、木材の強度や密度が影響し、材種樹種によっても計測値は異なるが、同一の材であれば腐朽劣化の進行とともに木材の強度や密度が低下することで、ピロディンによる計測値は増大する。このため、特定の材種樹種について、健全状態の材のピロディン計測値と、調査対象の材のピロディン値を比較することで、材の健全度・腐朽度を近似的に診断できる。
